Befahrung, Prüfung und Bewertung von Radfernwegen in Schleswig-Holstein: Die Holsteinische Schweiz Radtour

Kiel, im April 2023

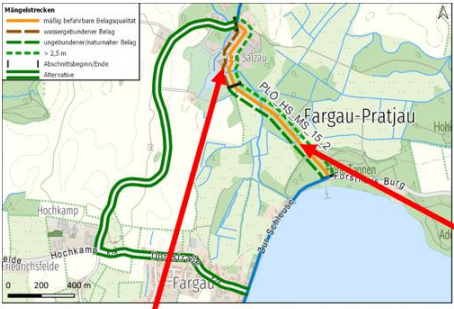
Nummer	PLÖ_HS_MS_15 (1-2)
Abschnitt	PLÖ_HS_162-163
Lage	Zwischen Gut Salzau und Hohe Tannen
Amt	Selent/Schlesien
Gemeinde	Fargau-Pratjau
Mangel	Privatweg mit Betreten verboten Schildern und anschließend mäßig befahrbarer Forstweg
Belagsart	Wassergebundene Decke und ungebundener Belag
Länge	Insgesamt 1,24 km (440 m und 800 m)
Anmerkung	Führung über Gutshof auf Grund von Verbotsschildern und Privatweg nicht geeignet!
Empfehlung	Streckenverlegung über Fargau. Im Rahmen des Radwegekonzepts des Kreis Plön bereits geplant.
Kosten	Ca. 100 € netto

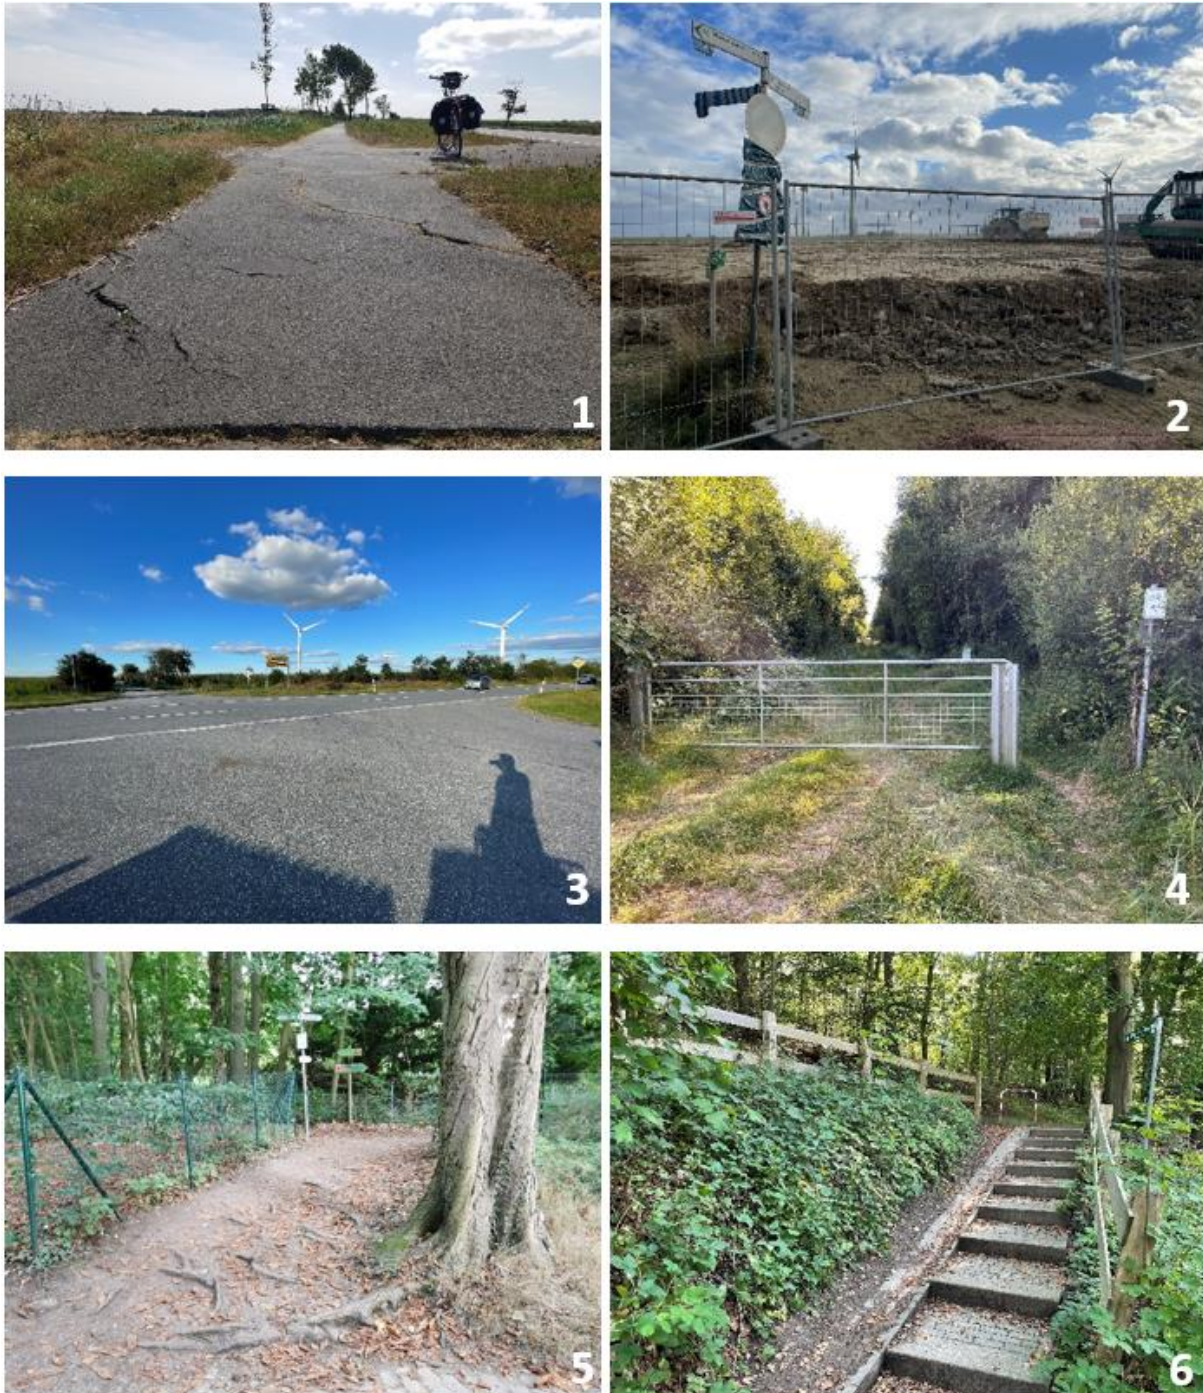
Abbildung 18: Bildercollage von im Rahmen der Befahrung aufgenommenen punktuellen Mängeln. Bild 1: Schwere Belagsschäden auf straßenbegleitendem Radweg bei Welt, Wikinger-Friesen-Weg. Bild 2: Radwegweiser weisen auf abgesperrtes Großbaustellengelände bei Puttgarden, Mönchsweg. Bild 3: Sehr gefährliche ungesicherte Querung der vielbefahrenen L 192 bei Weesby, Grenzroute. Bild 4: Unmarkiertes Gatter mit extrem schmalen Durchgang bei Aventoft, Grenzroute. Bild 5: Ausgeprägte Wurzeln im Weg bei Krummsee, Holsteinische Schweiz Radtour. Bild 6: Treppe mit sehr schmaler Rampe für Radfahrende und Umlaufschranke bei Bosau, Mönchsweg. Eigene Darstellung und Aufnahmen.

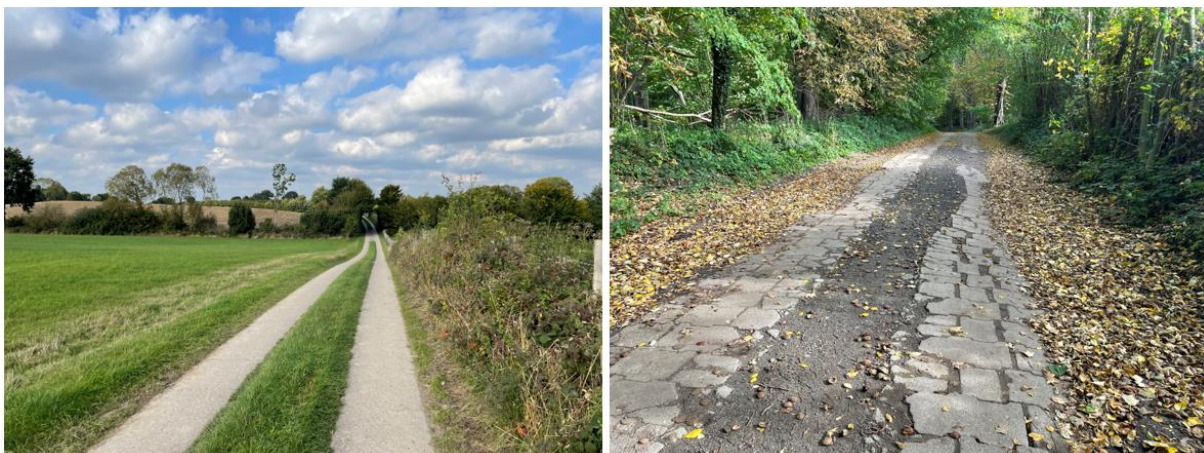
Auffällig ist bei der HS-Radtour der vergleichsweise recht hohe Anteil von Spurbahnen (8,6 % bzw. 17,9 km) (8,6 % bzw. 17,9 km) (Abbildung 24), wovon 7,8 km wassergebundene Spurbahnen und 10,1 km Betonspurbahnen darstellten. Während die wassergebundenen Spurbahnen meist auf Grund der schlechten Belagsqualität und stark eingeschränkter Breite nur schlecht zu befahren waren (Abbildung 26) und sich daher auch vermehrt in den Mängelsteckbriefen wiederfinden, sollten Betonspurbahnen in ihrer Eignung für den Radverkehr differenzierter betrachtet werden. Bei einer guten Belagsqualität und gleichmäßigen Oberfläche ohne Brüche und Kanten können diese durchaus angenehm zu befahren sein (Abbildung 27).

Abbildung 27: Beispiele von Betonspurbahnen der HS-Radtour. Links eine gut befahrbare Betonspurbahn. Rechts eine schlecht befahrbare Betonspurbahn. Eigene Aufnahmen.

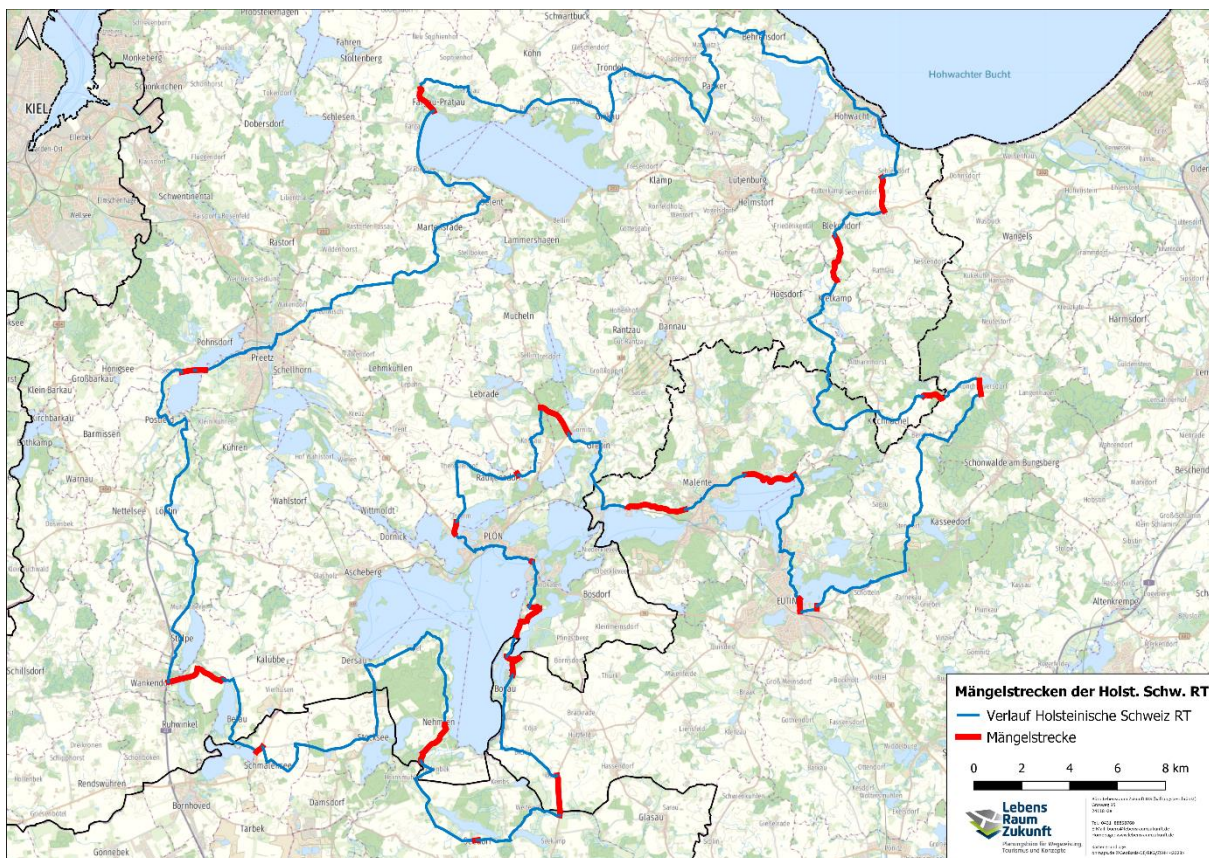
Abbildung 28: Die identifizierten Mängelstrecken der Holsteinischen Schweiz Radtour in Rot. Eigene Darstellung.

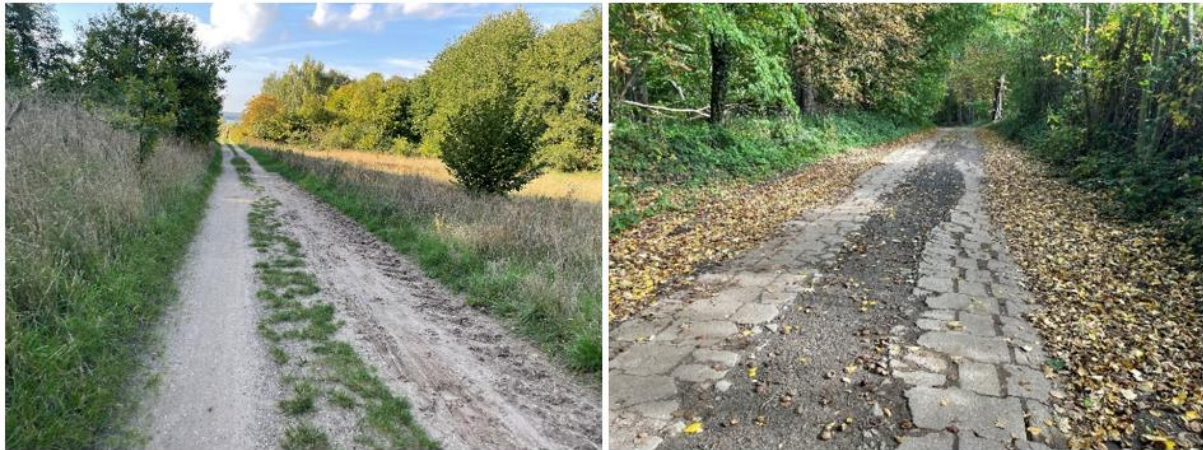
Insgesamt wurden an der HS-Radtour 33 Mängelstrecken mit einer Gesamtlänge von 25,5 km identifiziert. Diese weisen 0,6 km unbefahrbare Strecken und 15 km schlecht befahrbare Abschnitte auf. Zusätzlich wurden weitere 9,9 km als Mängelstrecke identifiziert, die eine mäßige bis sehr gute Belagsqualitäten aufweisen, auf Grund anderer Faktoren wie fehlender Radwege an stark befahrenen klassifizierten Straßen oder eingeschränkter Breite von unter 1,25 m jedoch nicht außer Acht gelassen werden sollten. Eine Übersicht der Mängelstrecken nach Kreisen findet sich in Tabelle 5. Außerdem sind diese in Abbildung 28 kartographisch dargestellt. Fotos zweier solcher Strecken sind zur beispielhaften Veranschaulichung in Abbildung 29 dargestellt.

Abbildung 29: Beispiele identifizierter Mängelstrecken an der Holsteinischen Schweiz Radtour. Links ein schlecht befahrbarer, teils sandiger Weg am Plöner See mit schmalen Spurbahnen. Rechts ein Abschnitt mit einer sehr schlechten Betonspurbahn. Eigene Aufnahmen.

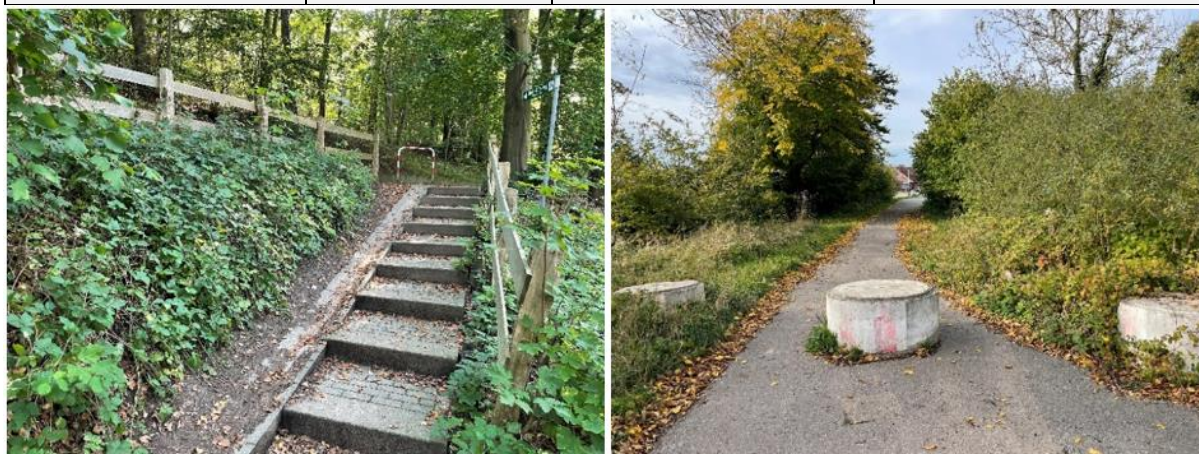
Abbildung 30: Beispiele identifizierter punktueller Mängel der Holsteinischen Schweiz Radtour. Links eine Treppe mit unbefahrbarer Rampe und Umlaufschranke. Rechts ein sehr schlecht markierter Betonpoller mit zu geringer Durchfahrtsbreite. Eigene Aufnahmen.

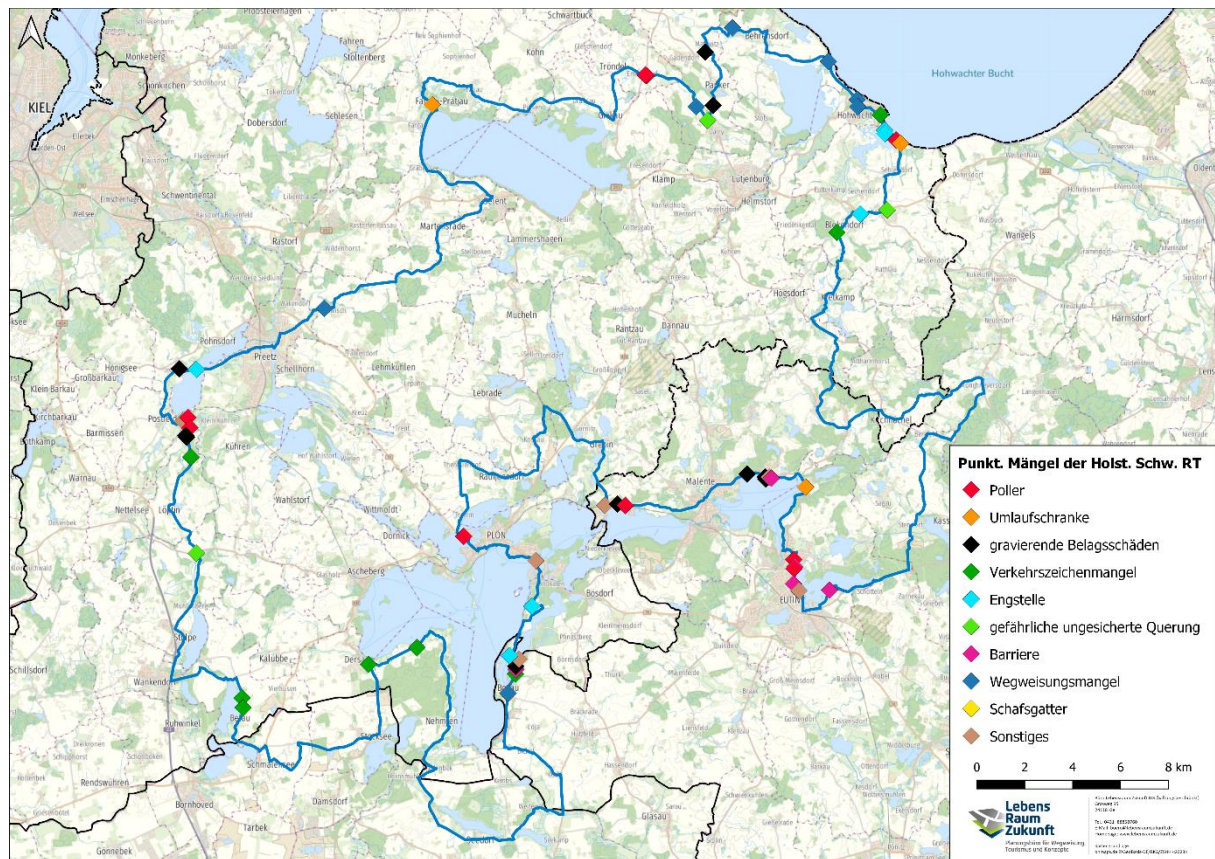
Abbildung 31: Die identifizierten punktuellen Mängel der Holsteinischen Schweiz Radtour. Eigene Darstellung.
