Befahrung, Prüfung und Bewertung von Radfernwegen in Schleswig-Holstein:

Der Mönchsweg

Kiel, im April 2023

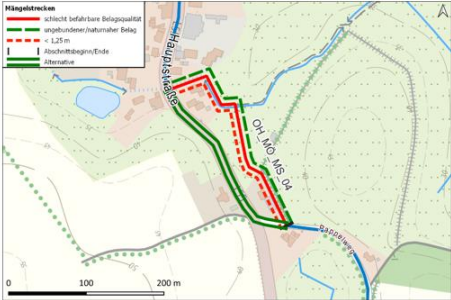
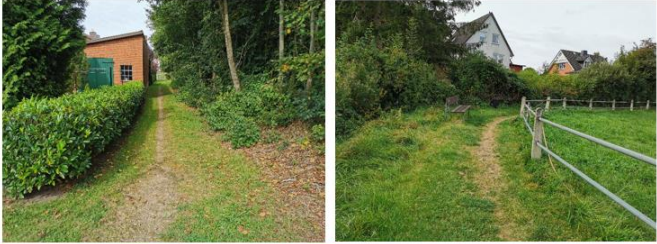
Abbildung 14: Beispiel der Dokumentation der Mängelstrecken des Mönchswegs in einem Mängelsteckbrief. Eigene Darstellung.

Nummer	OH_MÖ_MS_04
Abschnitt	OH_MÖ_062
Lage	Hauptstraße (L 55)/Pappelweg bei Neukirchen
Amt	Malente
Gemeinde	Malente
Mangel	Schlecht befahrbare Belagsqualität und durchgängig Wegebreite unter 1,25 m
Belagsart	Ungebundener/naturnaher Belag
Länge	320 m
Anmerkung	Sehr schmaler bewachsener Weg („Seewiesenweg“), für Radverkehr nicht geeignet.
Empfehlung	Streckenverlegung über Hauptstraße (L 55). Dort zwar kein Radweg vorhanden, aber innerorts und vertretbar. Alternative: Ausbau des Wegs zu 2,5 m Breite mit gutem wassergebundenem Belag
Kosten	Ca. 150 € netto Alternative: Ca. 13.000 € netto

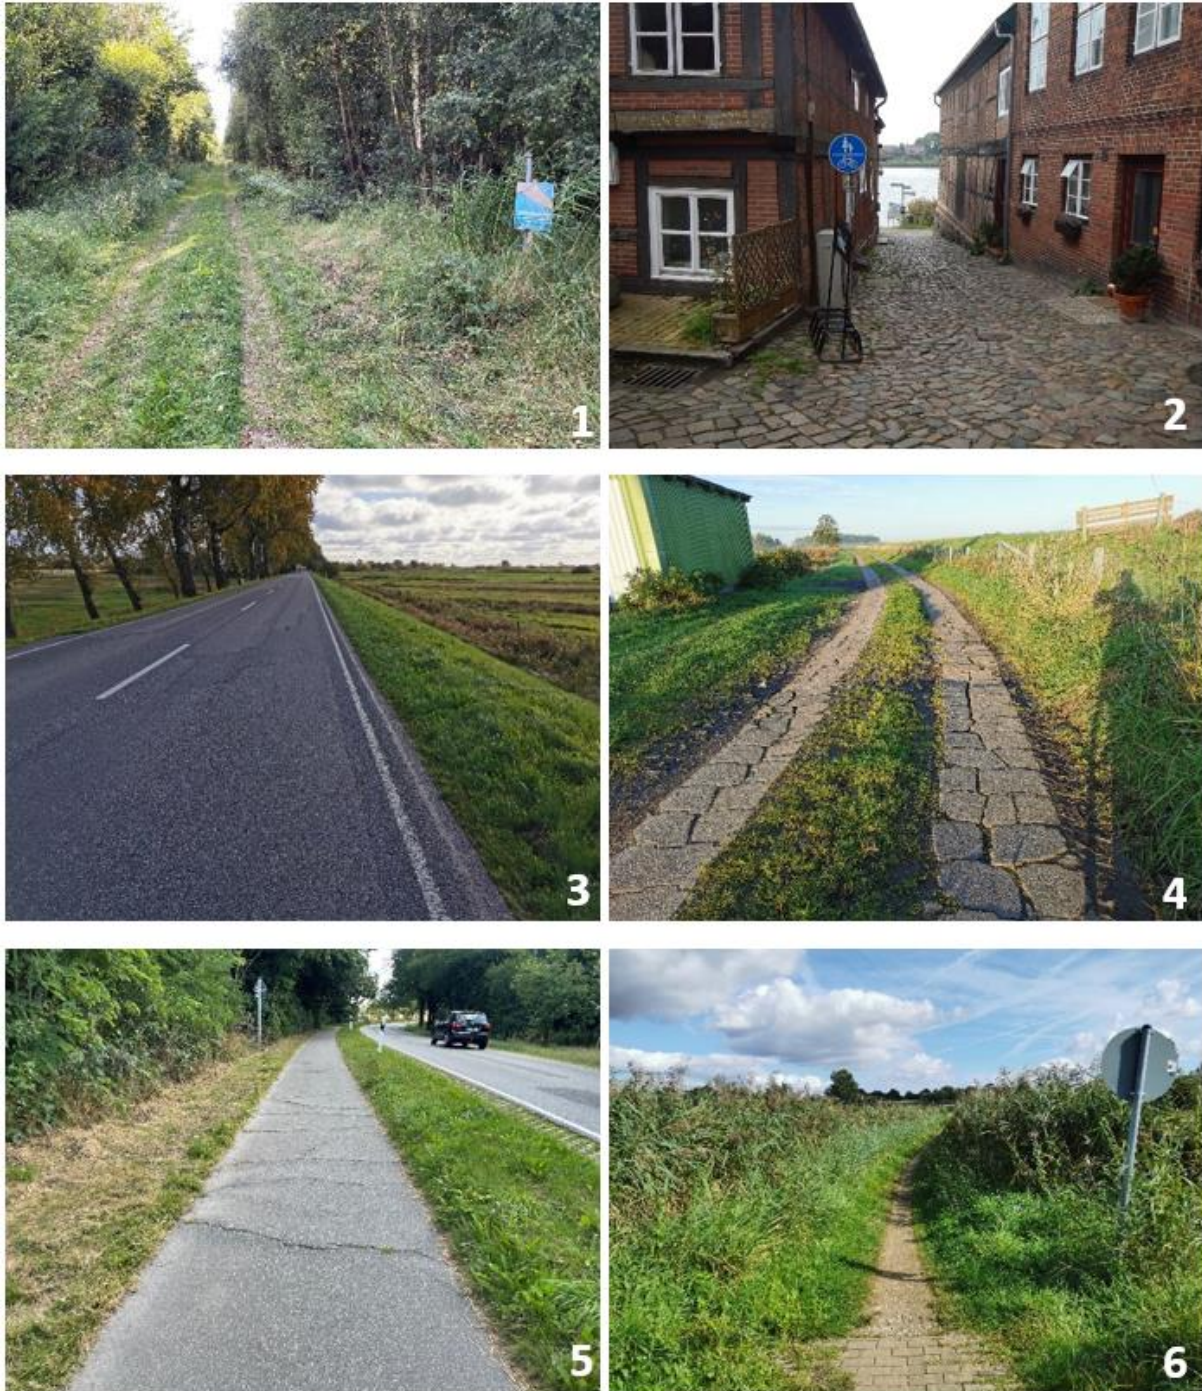
Abbildung 16: Bildercollage von Negativbeispielen der im Rahmen der Befahrung aufgenommenen Abschnitte. Bild 1: Unbefahrbarer Forstweg mit Grasdecke bei Aventoft, Grenzroute. Bild 2: Schlecht befahrbares grobes Kopfsteinpflaster in Lauenburg, Hamburg-Rügen Radweg. Bild 3: Vielbefahrene Landesstraße L 37 ohne Tempolimit und Radweg bei Hollingstedt, Wikinger-Friesen-Weg. Bild 4: Schlecht befahrbare Betonspurbahn auf Grund von schweren Belagsschäden bei Norderstapel, ETS-Radweg. Bild 5: Straßenbegleitender Radweg mit gravierenden Belagsschäden bei Ellund, Grenzroute; Bild 6: Sehr schmaler und schlecht einsehbarer wassergebundener Weg bei Logeberg, Mönchsweg. Eigene Darstellung und Aufnahmen.

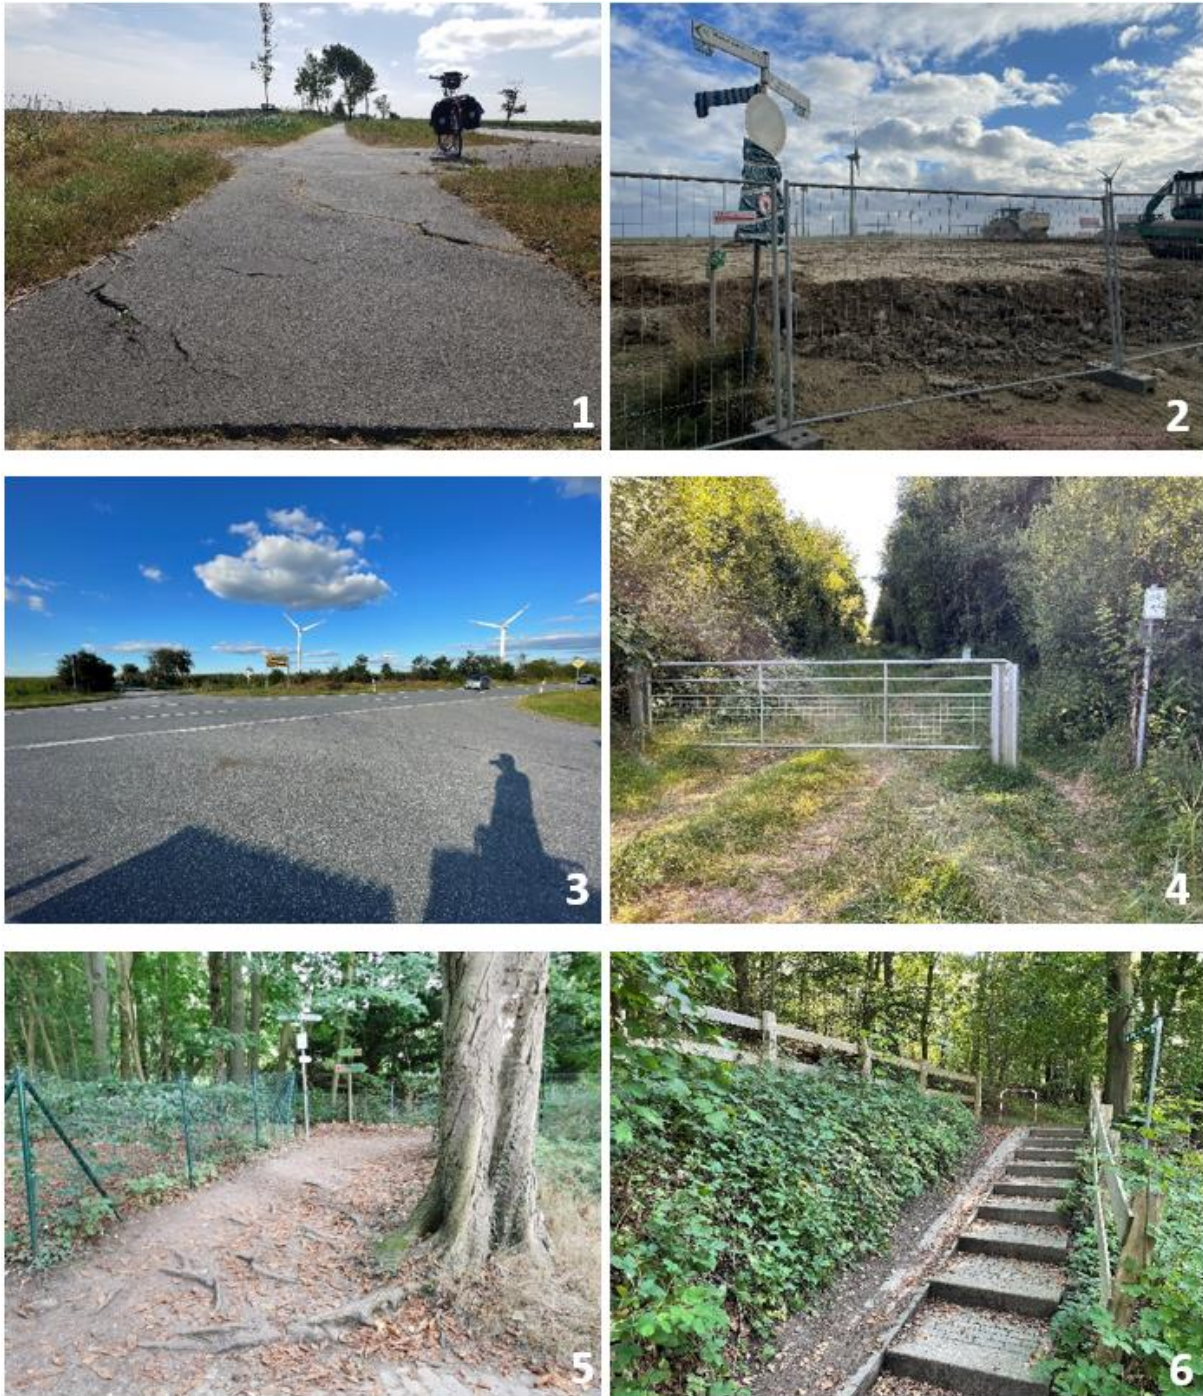
Abbildung 18: Bildercollage von im Rahmen der Befahrung aufgenommenen punktuellen Mängeln. Bild 1: Schwere Belagsschäden auf straßenbegleitendem Radweg bei Welt, Wikinger-Friesen-Weg. Bild 2: Radwegweiser weisen auf abgesperrtes Großbaustellengelände bei Puttgarden, Mönchsweg. Bild 3: Sehr gefährliche ungesicherte Querung der vielbefahrenen L 192 bei Weesby, Grenzroute. Bild 4: Unmarkiertes Gatter mit extrem schmalen Durchgang bei Aventoft, Grenzroute. Bild 5: Ausgeprägte Wurzeln im Weg bei Krummsee, Holsteinische Schweiz Radtour. Bild 6: Treppe mit sehr schmaler Rampe für Radfahrende und Umlaufschranke bei Bosau, Mönchsweg. Eigene Darstellung und Aufnahmen.

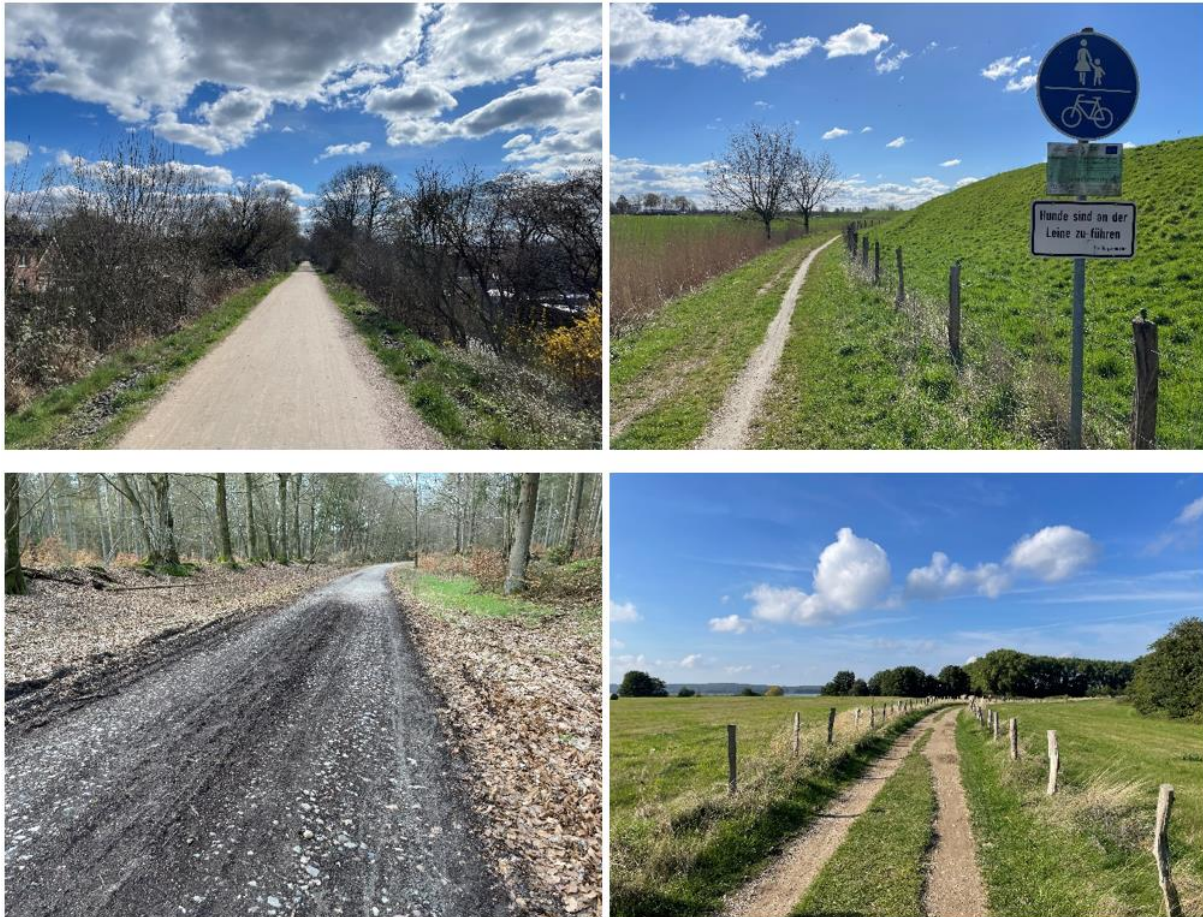
Abbildung 25: Beispiele wassergebundener Wege auf dem Mönchsweg. Von oben links im Uhrzeigersinn: gut befahrbare, wassergebundene Bahntrasse in Itzehoe; ehemals ausgebauter aber inzwischen stark eingewachsener Störwanderweg; Feldweg mit wassergebundenen Spurbahnen am Plöner See; schlecht befahrbarer Waldweg im Segeberger Forst auf Grund großer Steine im Belag. Eigene Aufnahmen.

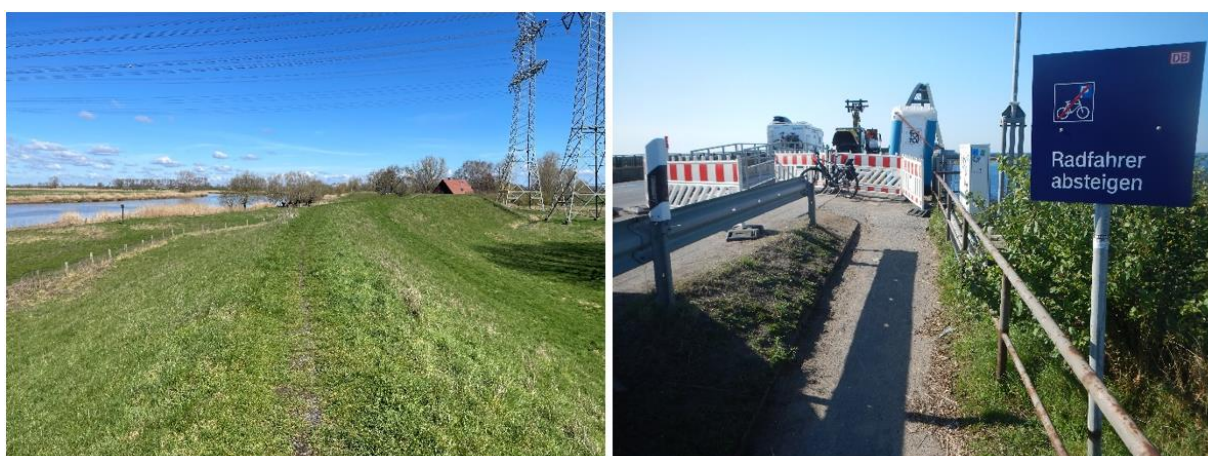
Abbildung 26: Beispiele identifizierter Mängelstrecken auf dem Mönchsweg. Links ein unbefahrbarer Weg auf einer Deichkrone an der Stör. Rechts der zu schmale Geh- und Radweg auf der Fehmarnsundbrücke. Eigene Aufnahmen.

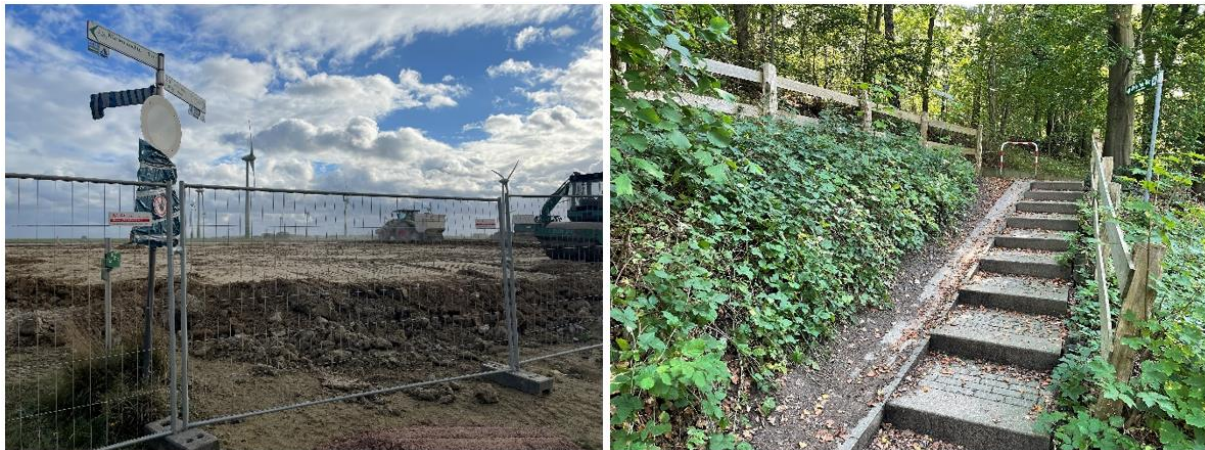
Abbildung 28: Beispiele identifizierter punktueller Mängel des Mönchswegs. Links ein auf die Baustelle des Fehmarnbelt-Tunnels zeigender Armwegweiser (Wegweisungsmangel). Rechts eine Treppe mit zu schmaler Rampe und Umlaufschranke bei Bosau. Eigene Aufnahmen.

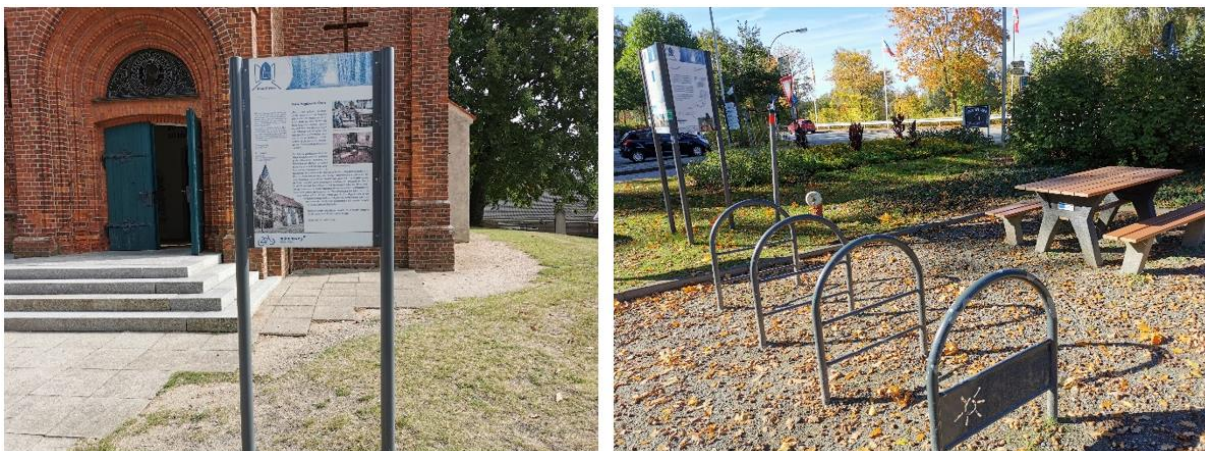
Abbildung 32: Beispiele zweier Infotafeln des Mönchswegs. Links eine bereits verblichene Infotafel vor der Maria-Magdalenen-Kirche in Malente. Rechts eine Infotafel in Kombination mit Anlehnbügeln und Tisch-Bank-Kombination beim Kloster Cismar. Eigene Aufnahmen.
