**Befahrung, Prüfung und Bewertung der D-Routen
sowie des Iron Curtain Trail in Schleswig-Holstein:
Der Ostseeküstenradweg**

Ministerium für Wirtschaft, Arbeit, Verkehr, Technologie und Tourismus

Büro Lebensraum Zukunft UG

Kiel, im April 2022

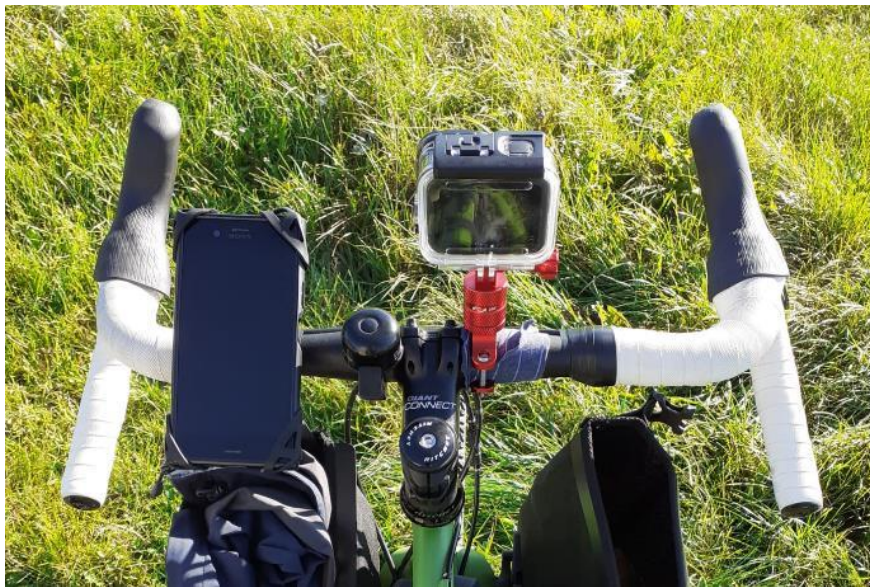
Außerdem nahm eine am Lenker des Fahrrads montierte Action-Kamera (s. Abbildung 8) während der gesamten Befahrung kontinuierlich alle 10 Sekunden ein Bild auf. Damit lag nach Abschluss der Befahrung ein sehr umfangreiches Bildmaterial zu den einzelnen Radfernwegen vor, auf das auch im Zuge der Weiterverarbeitung zurückgegriffen werden konnte.

Abbildung 8: Am Fahrrad montierte Action Kamera und Smartphone zur Unterstützung der Kartierung. Eigene Aufnahme.

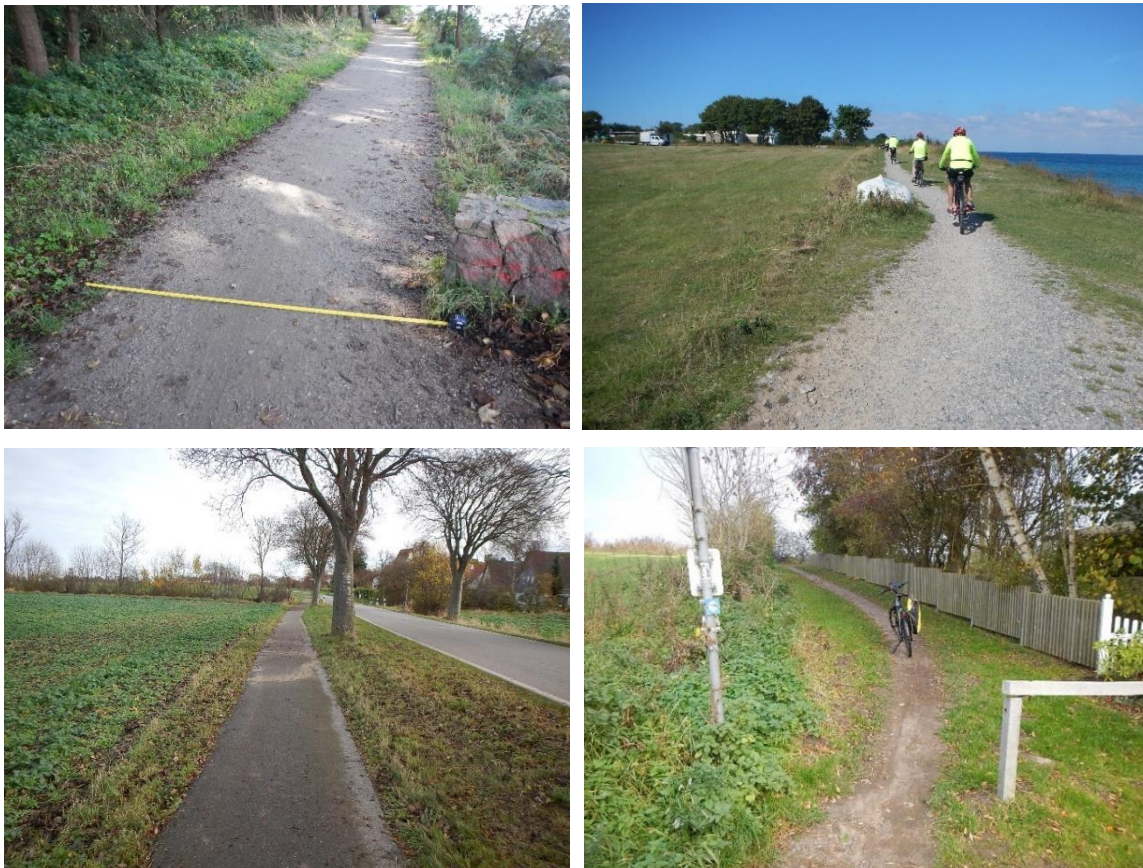
Bezüglich der erfassten Breite des Ostseeküstenradwegs, fällt auf, dass ca. 40 % des Weges auf Abschnitten verlaufen, die schmaler als 2,5 m sind (s. Abbildung 14). Dies ist unter den fünf untersuchten Radfernwegen der höchste Anteil. Die Breite ist bei der Bewertung jedoch ein wichtiger Parameter. Je breiter die Wege sind, desto komfortabler können diese befahren werden und es treten weniger Probleme bei Überholvorgängen oder dem Begegnungsverkehr auf. Abbildung 15 zeigt daher Beispiele unterschiedlicher Abschnitte mit einer Breite von weniger als 2,5 m.

Abbildung 15: Unterschiedliche Wegeabschnitte am Ostseeküstenradweg mit einer Breite < 2,5 m. Obere Reihe: Fördewanderweg bei Heikendorf, Ostseeküstenradweg bei Marienleuchte/ Fehmarn. Untere Reihe: straßenbegleitender Radweg bei Neukirchen (nicht mehr ERA-konform), Weg bei Gelting. Eigene Aufnahmen.

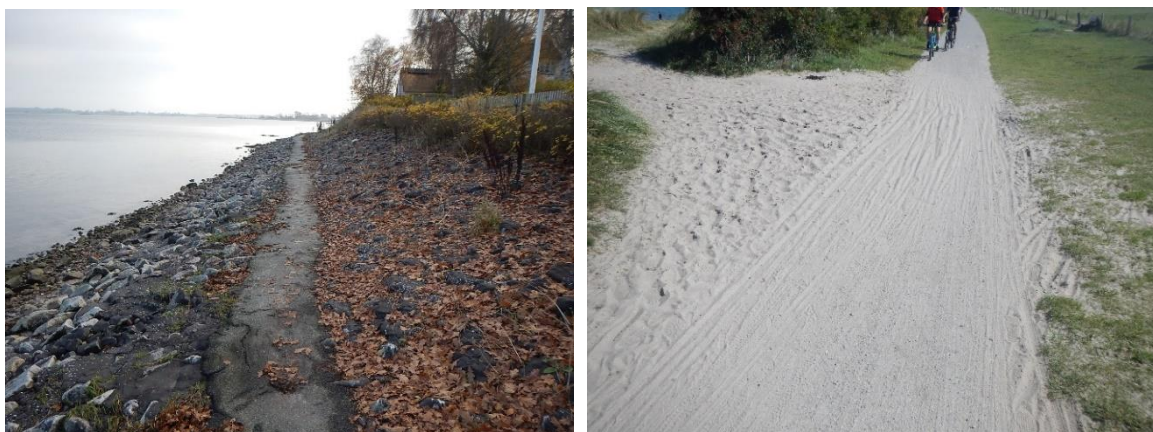
Insgesamt wurden am Ostseeküstenradweg 26 Mängelstrecken mit einer Gesamtlänge von 21 Kilometern identifiziert. Diese weisen 20,9 Kilometer schlecht befahrbare und 0,1 Kilometer unbefahrbare Abschnitte auf. Eine Übersicht der Mängelstrecken nach Kreisen bzw. kreisfreien Städten findet sich in Tabelle 9. Außerdem sind diese in Abbildung 17 kartographisch dargestellt. Fotos zweier solcher Strecken sind zur beispielhaften Veranschaulichung in Abbildung 16 dargestellt.

Abbildung 16: Beispiele identifizierter Mängelstrecken des Ostseeküstenradwegs. Links ein unbefahrbarer, sehr schmaler Weg direkt an der Wasserlinie (Kreis Schleswig-Flensburg). Rechts ein schlecht befahrbarer Abschnitt mit sehr sandigem Bode auf Fehmarn. Eigene Aufnahmen.

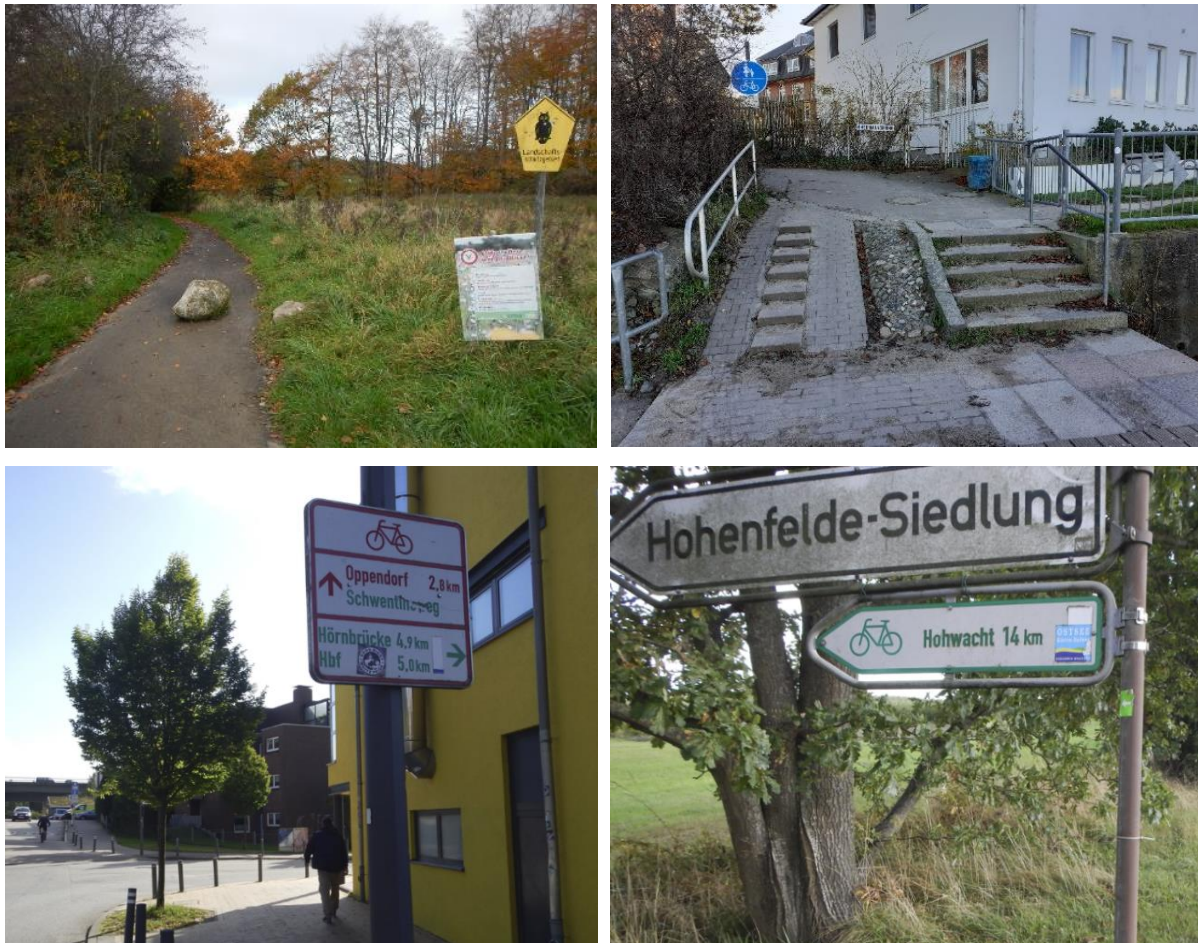
Insgesamt wurden am Ostseeküstenradweg 211 punktuelle Mängel identifiziert. Davon waren 94 Wegweisungsmängel, 51 Poller, 43 Engstellen, 9 Sonstige Mängel, 5 punktuelle gravierende Belagsschäden, 4 Barrieren in Netz, 3 schmale Brücken und 2 Umlaufschranken. Eine Übersicht der punktuellen Mängel nach Kreisen bzw. kreisfreien Städten ist in Tabelle 10 zu finden. Außerdem sind diese in Abbildung 19 kartographisch dargestellt. Fotos zweier solcher punktuellen Mängel sind zudem beispielhaft in Abbildung 18 dargestellt.

Abbildung 18: Beispiele identifizierter punktueller Mängel des Ostseeküstenradwegs. Links ein mittig im Weg liegender Stein als Unfallgefahr. Rechts eine Treppe mit steiler und schmaler Rampe als erhebliche Barriere mit hoher Unfallgefahr. Unten links Radwegweiser in Kiel mit verblichemem Aufkleber vom Ostseeküstenradweg als Richtungsanzeiger sowie rechts ein veralteter Zielwegweiser im Kreis Plön Eigene Aufnahmen.

Wie bereits im Kapitel 5 Methodik beschrieben, wurden für alle punktuellen Mängel eigene detaillierte Steckbriefe erstellt. Aufgrund der teilweise räumlichen Nähe und Überschneidungen der Punkte wurden teilweise mehrere Mängel auf einem Steckbrief zusammengefasst. Für die unzähligen Wegweisungsmängel der Stadt Kiel wurden auf Grund ihrer schieren Masse allerdings keine einzelnen Mängelsteckbriefe erstellt. Statt dort nur die am Ostseeküstenradweg liegenden Wegweiser zu erneuern, sollte die Radwegweisung stadtweit überarbeitet und erneuert werden.

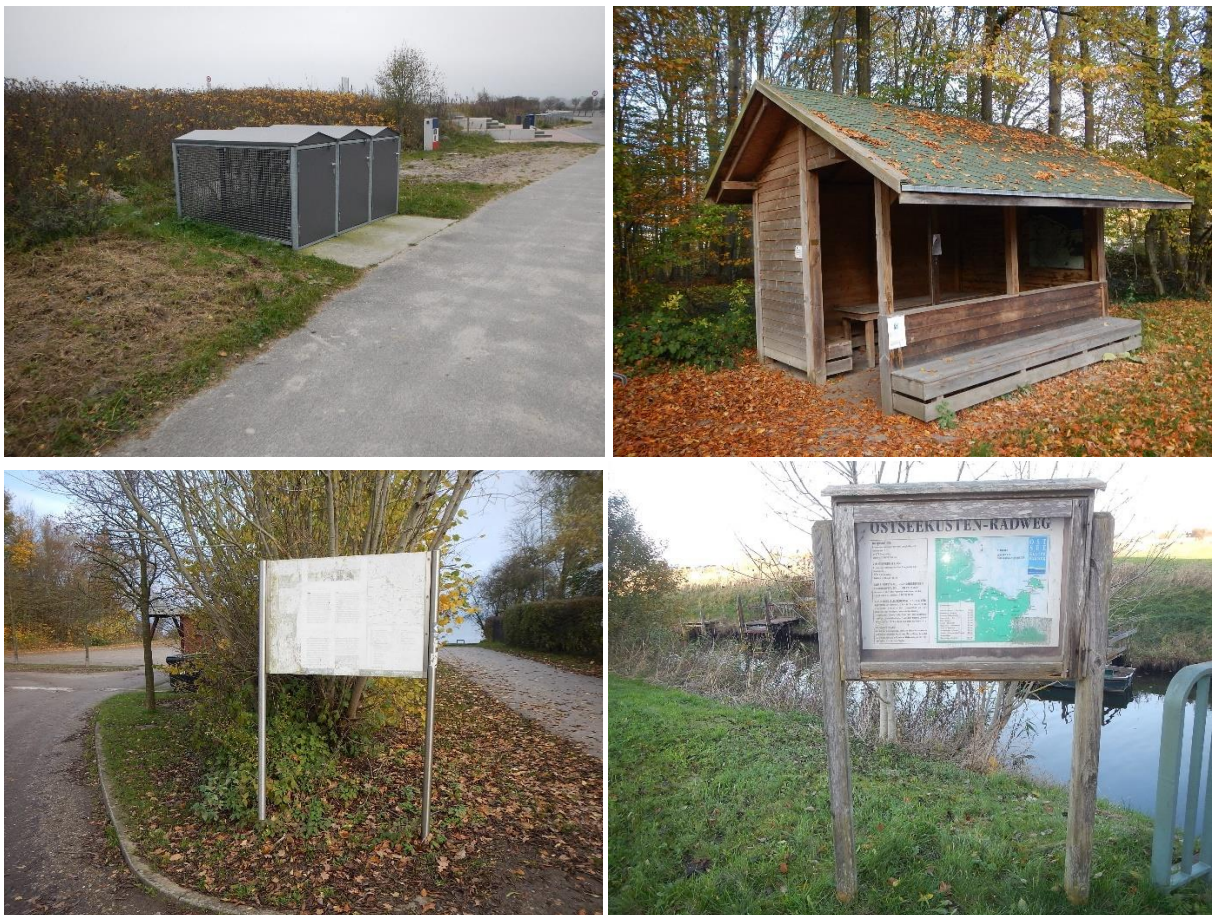
Auffällig bei der Betrachtung des Ostseeküstenradweges war zudem, dass nur im Kreis Schleswig-Flensburg häufiger Infotafeln zum Weg zu finden waren. Diese waren am einheitlichen Layout zu erkennen. Allerdings waren diese so stark verblichen, dass die Inhalte nicht mehr erkennbar waren. Zudem fanden sich im Kreis Schleswig-Flensburg vereinzelt Infotafeln mit einem Holzgestell, welche vermutlich bereits viele Jahre alt sind und nicht mehr aktuelle Inhalte abbilden. Diese waren aber erstaunlicherweise in einem besseren Zustand als die ca. 12 Jahre alten Infotafeln mit Edelstahlgestell. In allen anderen Regionen war keine gleichmäßige Ausstattung mit Infotafeln zu erkennen.

Abbildung 21: Abstellanlage, Rastplatz und Infotafeln (Edelstahl- und Holzgestell) am Ostseeküstenradweg. Eigene Aufnahmen.

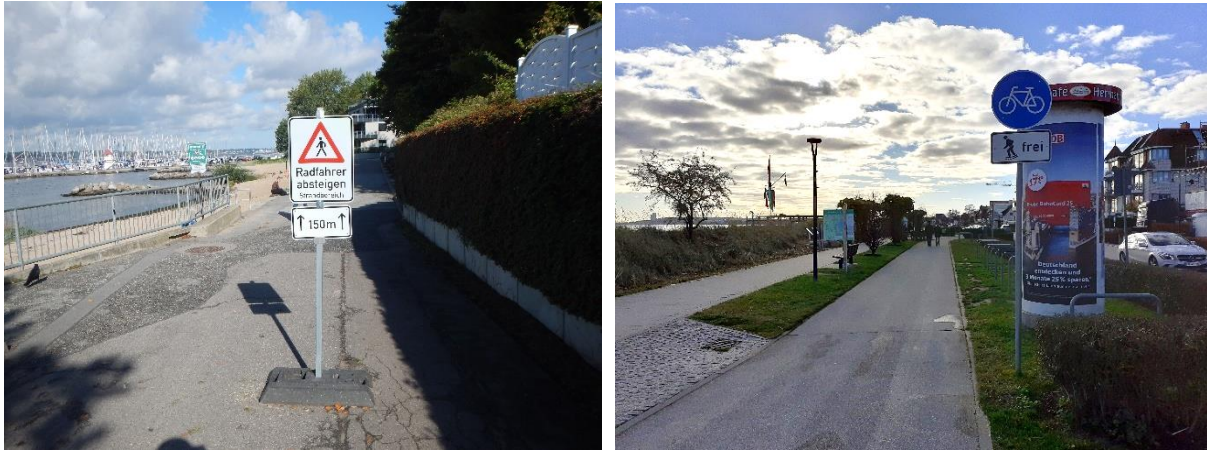
In vielen Teilabschnitten führt der Ostseeküstenradweg tatsächlich unweit der Küstenlinie, so dass das erwartete Thema „Meer und Küste“ bedient wird. Führungen abseits der Küstenlinie werden weitestgehend vermieden, leidglich die Umfahrung der Truppenübungsplätze Todendorf und Puttlos bei Oldenburg i.H., die notwendige Umfahrung der Schleimündung über Kappeln sowie die Verbindung von Grömitz über Brenkenhagen nach Neustadt i.H. führen abseits dieser. Nichtsdestotrotz bringen die küstennahen Abschnitte insbesondere in den touristischen Orten auch Konflikte mit dem Fußverkehr mit sich (s. Abbildung 22). Gerade in den vergangenen Jahren, in denen die Tourismusorte an der Ostsee eine sehr hohe Auslastung verzeichnen konnten, mehrten sich solche Konflikte zwischen dem Fuß- und Radverkehr, was z.B. in Timmendorfer Strand im Frühjahr 2021 zu einer Verlegung des Ostseeküstenradweges weg von der Promenade führte. Gerade in diesem Bereich sollte ein Fokus auf der Konfliktlösung liegen, ohne dass der Ostseeküstenradweg viel von seiner Attraktivität einbüßen muss. Eine Lösung durch die bauliche Trennung des Fuß- und Radverkehrs in Scharbeutz (s. Abbildung 22) ist sicherlich die bestmögliche, allerdings wird ein solche auf Grund von Platzmangel nicht überall möglich sein. In solchen Fällen muss zwischen einer Verlegung der Route und einer Kompromisslösung durch bspw. Hinweisschilder auf gegenseitige Rücksichtnahme abgewogen werden, insbesondere da eine Routenverlegung oftmals mit einem Verlust der Nähe zur Ostsee, und damit der landschaftlichen Attraktivität, einhergehen würde.

Abbildung 22: Konflikt Fuß- und Radverkehr in Mönkeberg links. Gute bauliche Trennung von Fuß- und Radverkehr in Scharbeutz rechts. Eigene Aufnahmen.

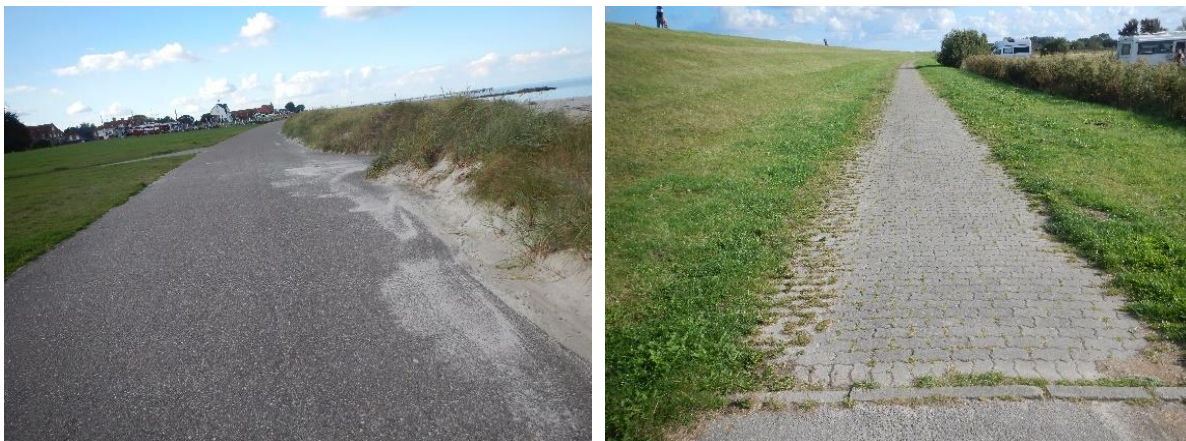
Im Kreis Plön verläuft die Wegeführung zwischen Wendtorf und Schönberger Strand binnendeichs und ist auch so in der Radwegweisung ausgewiesen. Dies ist jedoch ein großer Nachteil, da dort die Ostsee nicht sichtbar und die Wegequalität nur mäßig ist (s. Abbildung 23). Die bessere Lösung wäre eine Führung in dem genannten Bereich außendeichs. Die Wegequalität sowie -breite sind dort gut und die Ostsee ist direkt erlebbar. Die Wegweisung könnte mittels Bodenmarkierung erfolgen, sofern eine Beschilderung mit Pfosten aus Küstenschutzgründen nicht möglich sein sollte. Der Weg außendeichs wird bereits aktuell von den Radfahrenden intensiv genutzt, so dass eine Änderung der Routenführung nur logisch wäre.

Abbildung 23: Verschiedene Deichwege des Ostseeküstenradwegs zwischen Wendtorf und Schönberger Strand. Links ein Weg außendeichs, rechts ein Weg binnendeichs. Eigene Aufnahmen.

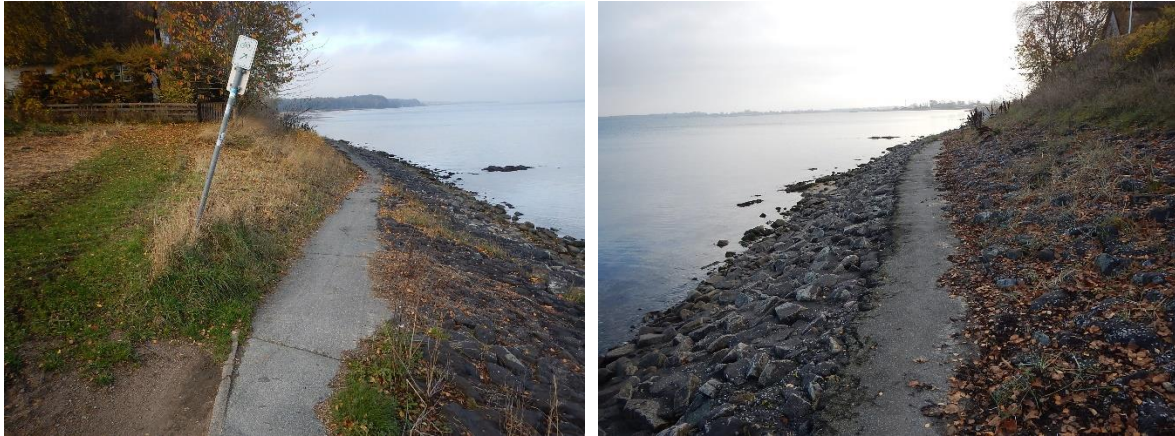
Problematisch sind zudem die Mängelstrecken und sehr vielen punktuellen Mängel, die im Zuge der Befahrung identifiziert wurden. Hier besteht erheblicher Verbesserungsbedarf. Konkrete Maßnahmen sind den Mängelsteckbriefen zu entnehmen. Vor allem in den Kreisen Schleswig-Flensburg und Plön existieren aktuell Abschnitte, welche den gegenwärtigen Anforderungen an Radfernwege nicht gerecht werden. Insbesondere der unbefahrbare Abschnitt im Kreis Schleswig-Flensburg in der Gemeinde Niesgrau muss, auch wenn er nur eine Länge von ca. 125 m aufweist, dringend entschärft werden (s. Abbildung 24 und Mängelsteckbrief in Abbildung 9). Hierbei ist ein Wegeneubau zu empfehlen, alternativ bietet sich eine Routenverlegung an. Im aktuellen Zustand ist eine Befahrung des Stücks unzumutbar, wengleich das Erlebnis „Ostsee“ unfreiwillig intensiv werden könnte.

Abbildung 24: Der unbefahrbare Abschnitt des Ostseeküstenradwegs in der Gemeinde Niesgrau im Kreis Schleswig-Flensburg. Eigene Aufnahmen.
