Befahrung, Prüfung und Bewertung von Radfernwegen in Schleswig-Holstein: Die Holsteinische Schweiz Radtour

Kiel, im April 2023

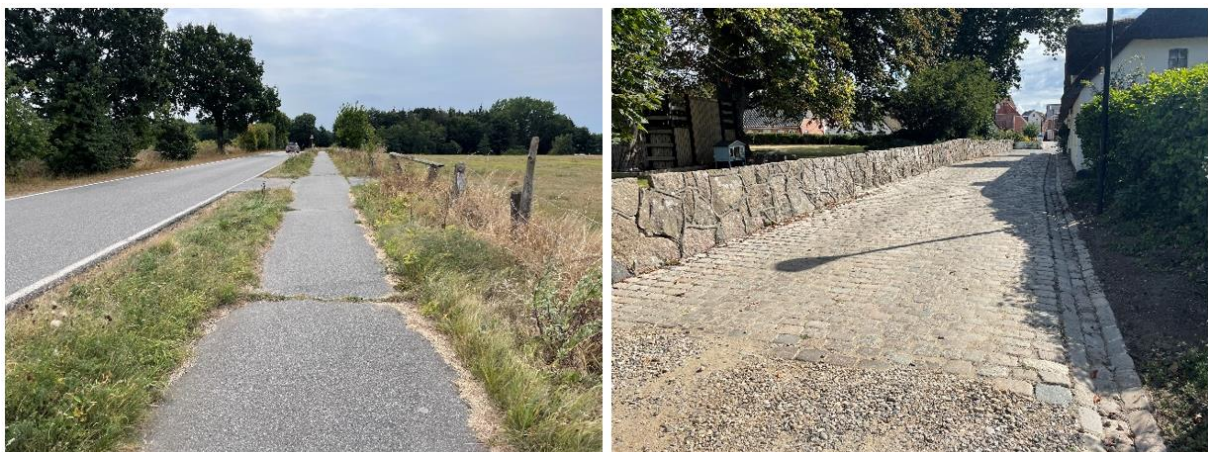
Abbildung 10: Beispielbilder von Wegen mit der Belagsqualität „mäßig befahrbar“. Eigene Aufnahmen.

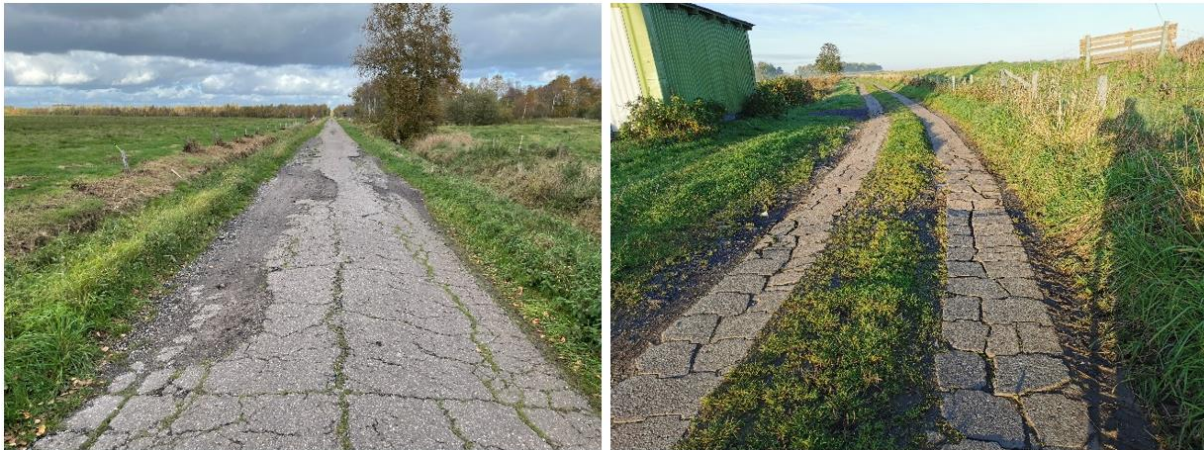
Abbildung 11: Beispielbilder von Wegen mit der Belagsqualität „schlecht befahrbar“. Eigene Aufnahmen.

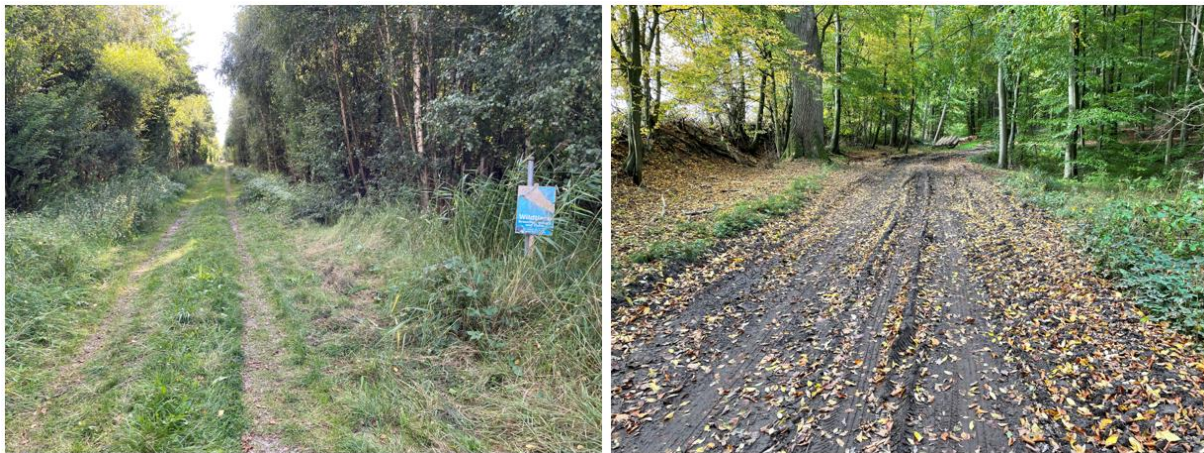
Abbildung 12: Beispielbilder von Wegen mit der Belagsqualität „unbefahrbar“. Eigene Aufnahmen.

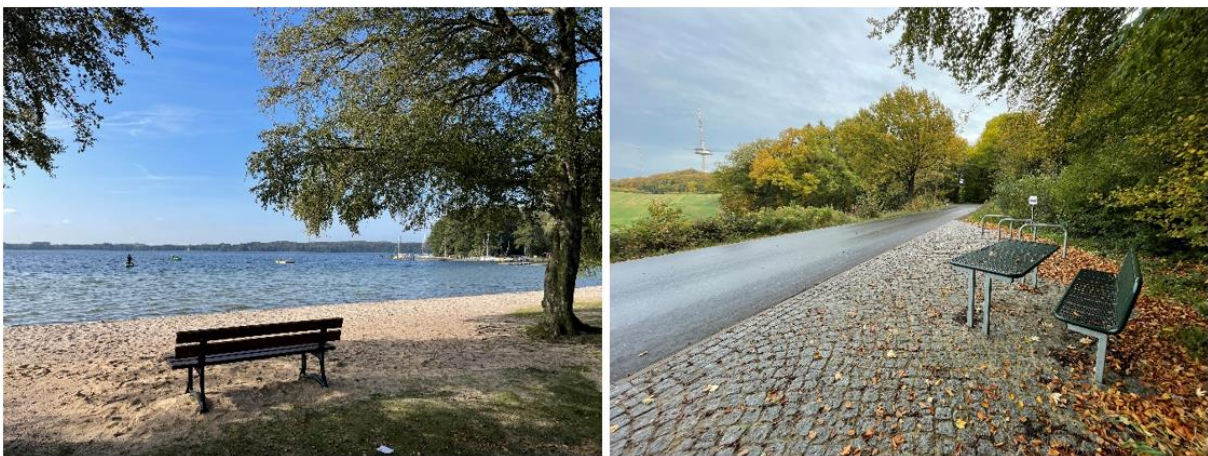
Abbildung 25: Impressionen von der HS-Radtour. Links eine Badestelle am Großen Plöner See in Bosau. Rechts ein Rastplatz am Bungsberg. Eigene Aufnahmen.

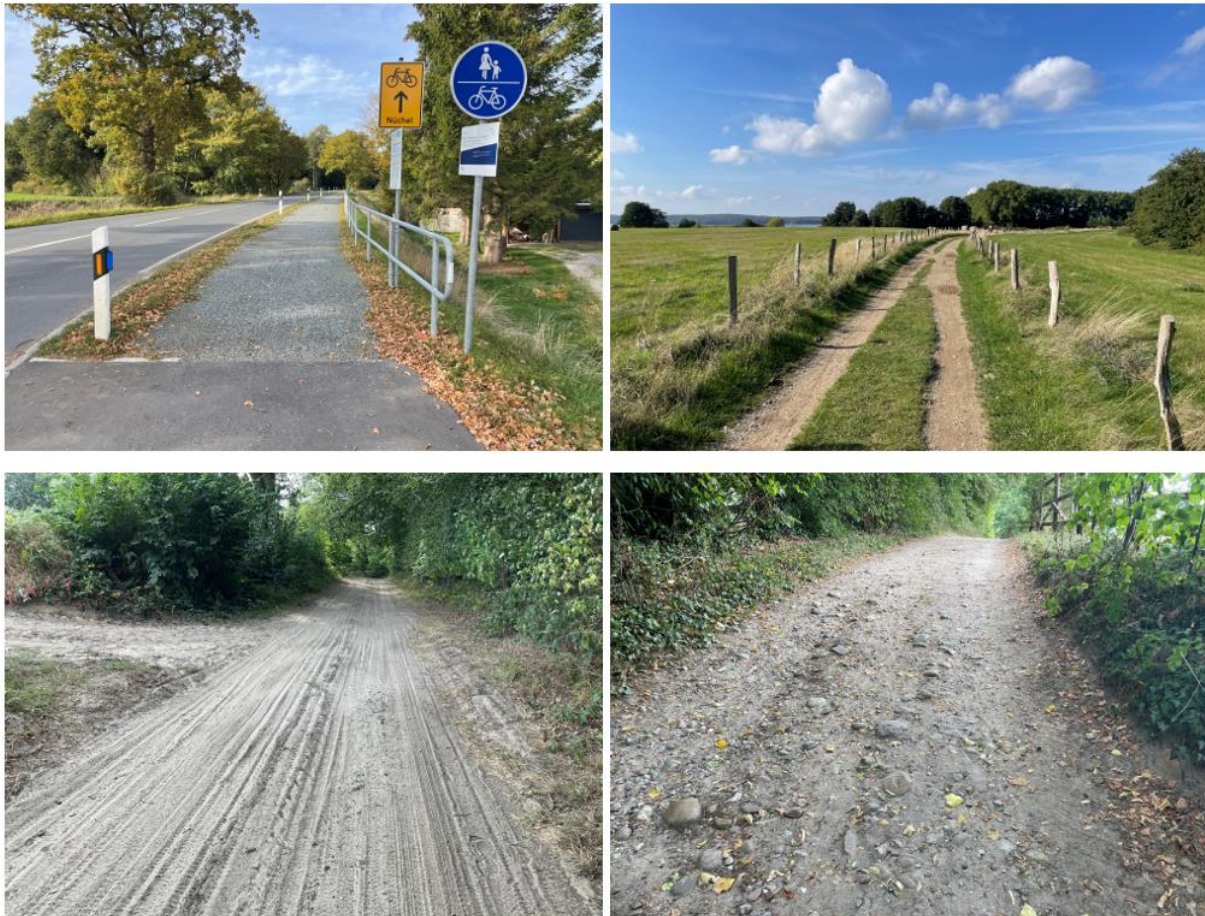
Während beim Großteil der anderen befahrenen Radfernwege der Anteil von asphaltierten Wegen dominierte (71 % bzw. 147 km), wies die HS-Radtour einen recht hohen Anteil an wassergebundenen Wegen auf (18 % bzw. 38 km) (18 % bzw. 38 km) (Abbildung 20). Diese Wege wiesen gleichzeitig auch häufig eine mäßige bis schlechte Belagsqualität auf. Dies ist hier auf punktuellen Grasbewuchs, groben und unregelmäßigen Schotter, größere Steine in der Oberfläche oder sandige Stellen zurückzuführen (Abbildung 26).

Abbildung 26: Collage von wassergebundenen Wegen der HS-Radtour. Von oben links im Uhrzeigersinn: Straßenbegleitender Radweg mit sehr guter wassergebundener Decke; Feldweg mit starkem Grasbewuchs und schmalen Spurbahnen; Wirtschaftsweg mit sehr sandiger Oberfläche; Privatweg mit großen Steinen im Belag. Eigene Aufnahmen.

Selbst mit gefederten Fahrrädern und breiter Bereifung sind solche Wege nur äußerst unangenehm zu befahren und gehen mit einem hohen Unfallpotential einher. Bei guter Belagsqualität sind wassergebundene Wege jedoch durchaus geeignet für den Radverkehr (siehe Beispiel eines neuen straßenbegleitenden Radwegs mit wassergebundener Decke in Abbildung 26), auch weil sie einen naturnäheren Charakter als Asphaltwege aufweisen und, wie im Fall der HS-Radtour, meist durch landschaftlich attraktive Umgebungen führen. Um

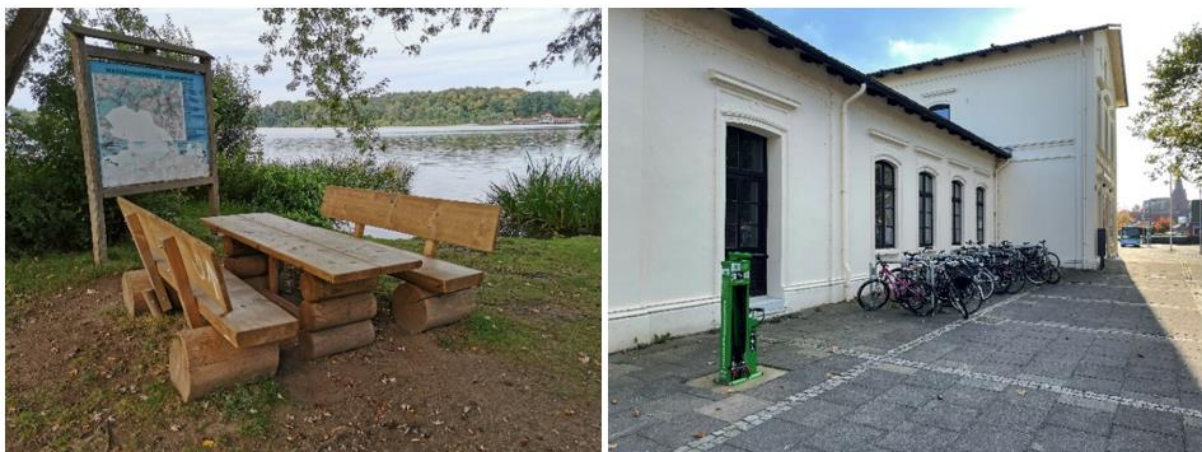
Abbildung 32: Beispiele aufgenommener punktuelle Infrastrukturen an der Holsteinischen Schweiz Radtour. Links eine neue Tisch-Bank-Kombination mit Infotafel. Rechts eine Servicestation mit mehreren Abstellanlagen. Eigene Aufnahmen.
