Befahrung, Prüfung und Bewertung von Radfernwegen in Schleswig-Holstein:

Der Mönchsweg

Kiel, im April 2023

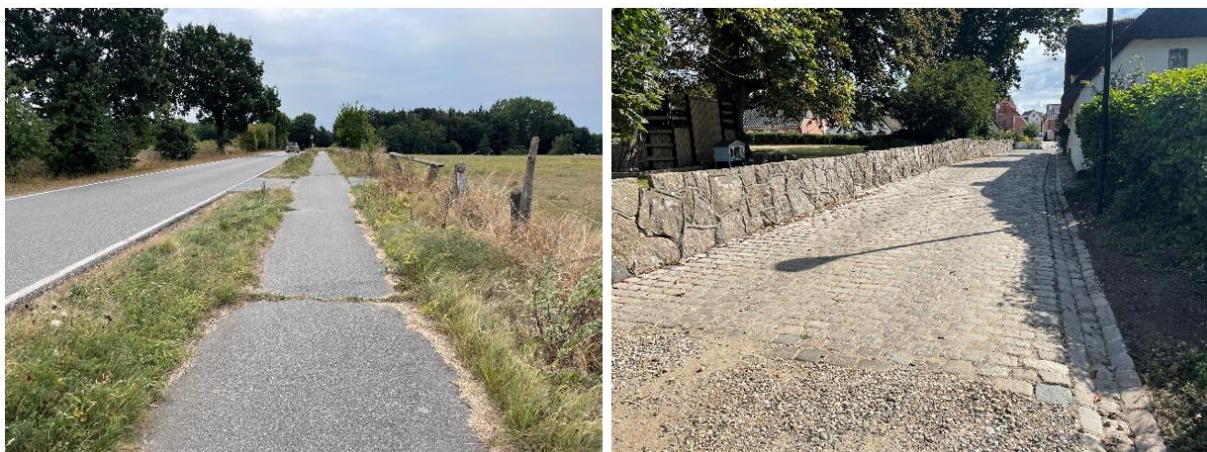
Abbildung 10: Beispielbilder von Wegen mit der Belagsqualität „mäßig befahrbar“. Eigene Aufnahmen.

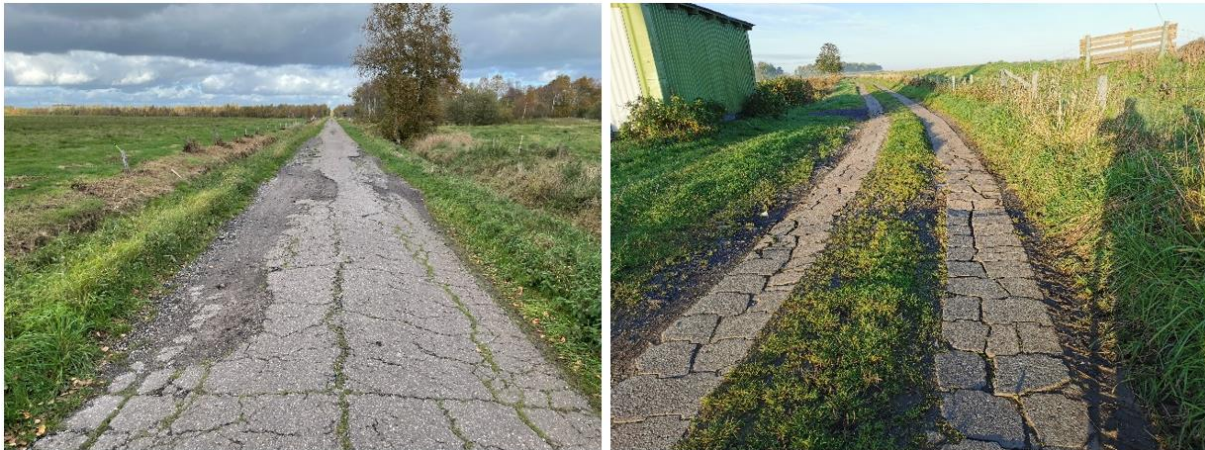
Abbildung 11: Beispielbilder von Wegen mit der Belagsqualität „schlecht befahrbar“. Eigene Aufnahmen.

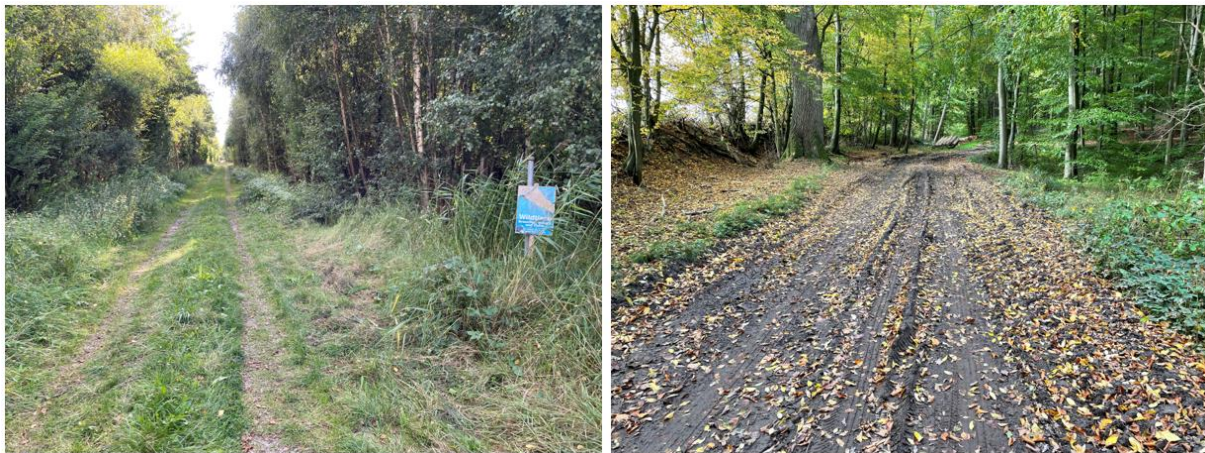
Abbildung 12: Beispielbilder von Wegen mit der Belagsqualität „unbefahrbar“. Eigene Aufnahmen.

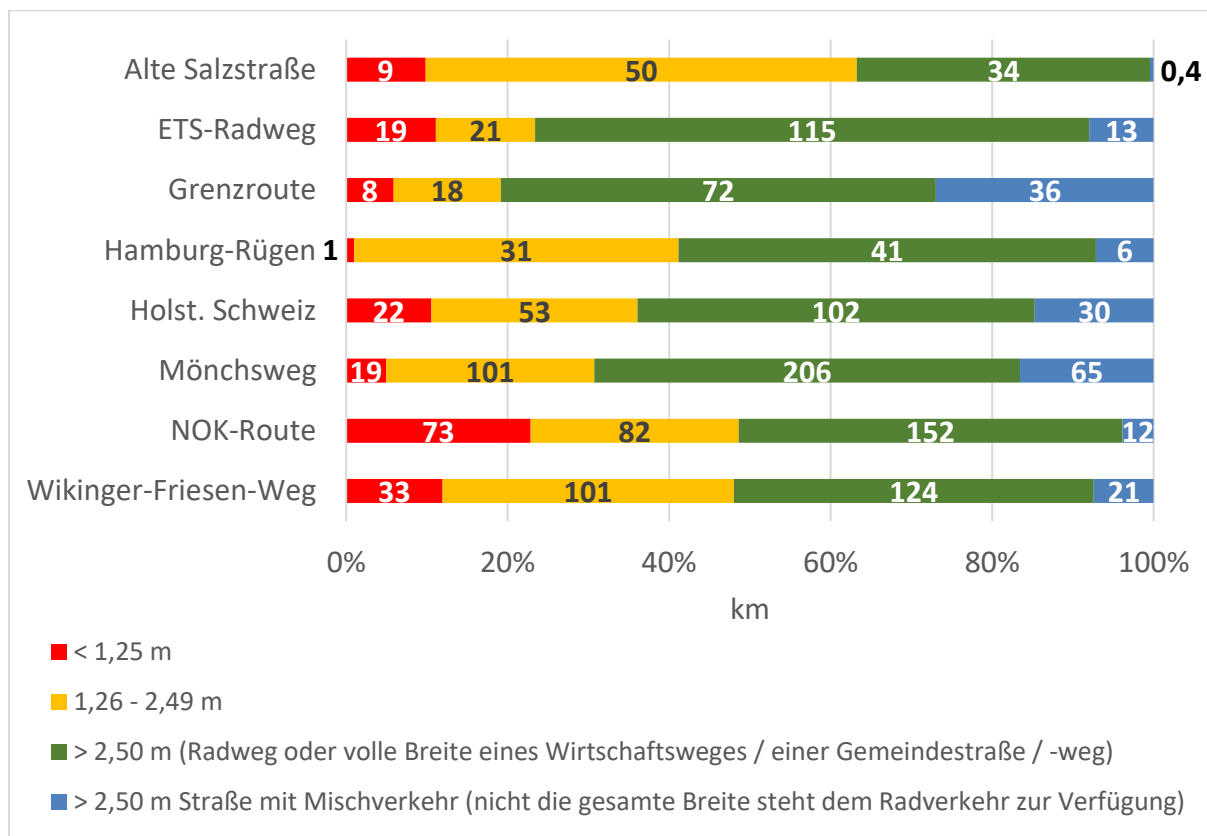
Abbildung 23: Wegebreiten der aufgenommenen Radfernwege. Eigene Darstellung.

Abschließend zeigte sich bei der Betrachtung der Wegebreite, dass bei allen befahrenen Radfernwegen (mit Ausnahme der Alten Salzstraße) Abschnitte mit einer nutzbaren Breite von mehr als 2,5 m dominierten. Die Anteile lagen dort zwischen 51 und 81 % (Abbildung 23). Bei der Alten Salzstraße dominierten hingegen mit 53 % bzw. 50 km Wege mit einer Breite zwischen 1,26 und 2,49 m. Auch hier ist dieses Herausstechen der Alten Salzstraße zurückzuführen auf den hohen Anteil der Betriebswege am Elbe-Lübeck-Kanal, die größtenteils geringere Breiten aufweisen. Die Grenzroute (27 % bzw. 36 km), Mönchsweg (17 % bzw. 65 km) und Holsteinische Schweiz Radtour (15 % bzw. 31 km) fallen mit einem überproportional großem Anteil von Wegen auf Straßen mit Mischverkehr auf, die auf Grund des bestehenden Verkehrs nicht in ihrer vollen Breite genutzt werden können. Hier muss jedoch hinzugefügt werden, dass das Volumen und die Geschwindigkeit des aufkommenden Verkehrs sehr unterschiedlich sein kann und somit nicht jede dieser Straßen als prinzipiell ungeeignet für Radfahrende bezeichnet werden sollte. Die Anteile der sehr schmalen Wege variierten bei den befahrenen Radfernwegen stark von 1 % bzw. 0,8 km (Hamburg-Rügen Radweg) bis 23 % bzw. 73 km (NOK-Route) (Abbildung 23). Zurückzuführen sind diese großen Unterschiede v. a. auf das Vorkommen von Beton- und anderen Spurbahnen (Abbildung 24).

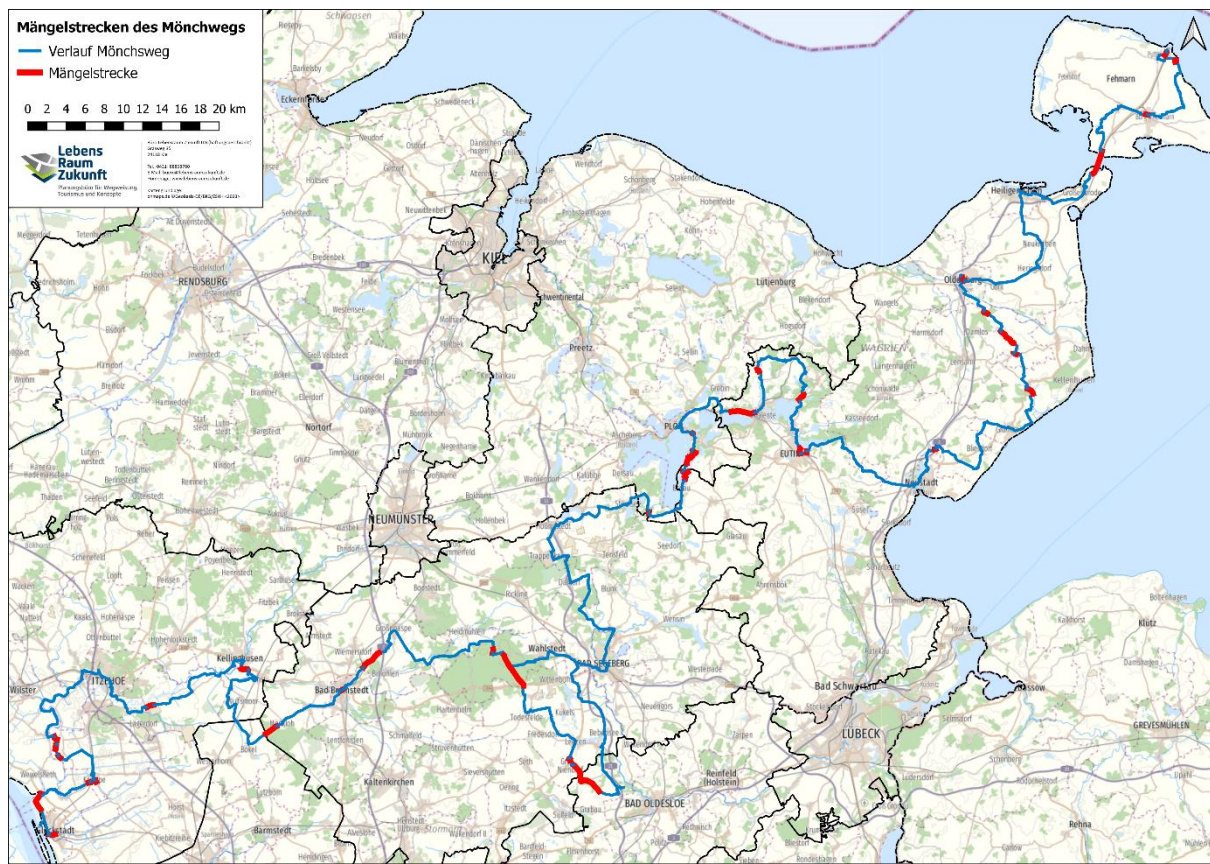
Abbildung 27: Die identifizierten Mängelstrecken des Mönchswegs in Rot. Eigene Darstellung.

Insgesamt wurden am Mönchsweg 46 Mängelstrecken mit einer Gesamtlänge von 33,8 km identifiziert. Diese weisen 0,6 km unbefahrbare Strecken und 22,4 km schlecht befahrbare Abschnitte auf. Zusätzlich wurden weitere 10,8 km als Mängelstrecken identifiziert, die auf stark befahrenen klassifizierten Straßen ohne Radweg führen, auf denen Radverkehr nicht gestattet oder das Radfahren nur äußerst unangenehm bzw. unsicher ist. Eine Übersicht der Mängelstrecken nach Kreisen findet sich in Tabelle 5. Außerdem sind diese in Abbildung 27 kartographisch dargestellt. Fotos zweier solcher Strecken sind zur beispielhaften Veranschaulichung in Abbildung 26 dargestellt.

Wie aus Tabelle 5 ersichtlich, wurden insgesamt 8,6 % der Strecke des Mönchswegs in Schleswig-Holstein als Mängelstrecken identifiziert. Der Kreis Plön und insbesondere der Kreis Stormarn stechen dabei durch den prozentualen Anteil an Mängelstrecken besonders hervor. Des Weiteren weisen die Kreise Ostholstein und Segeberg besonders lange Mängelstrecken auf. Im Kreis Steinburg befindet sich hingegen der längste unbefahrbare Abschnitt mit 500 m Länge (siehe Abbildung 26). Außer im Kreis Pinneberg besteht somit in allen Kreisen großer Handlungsbedarf.

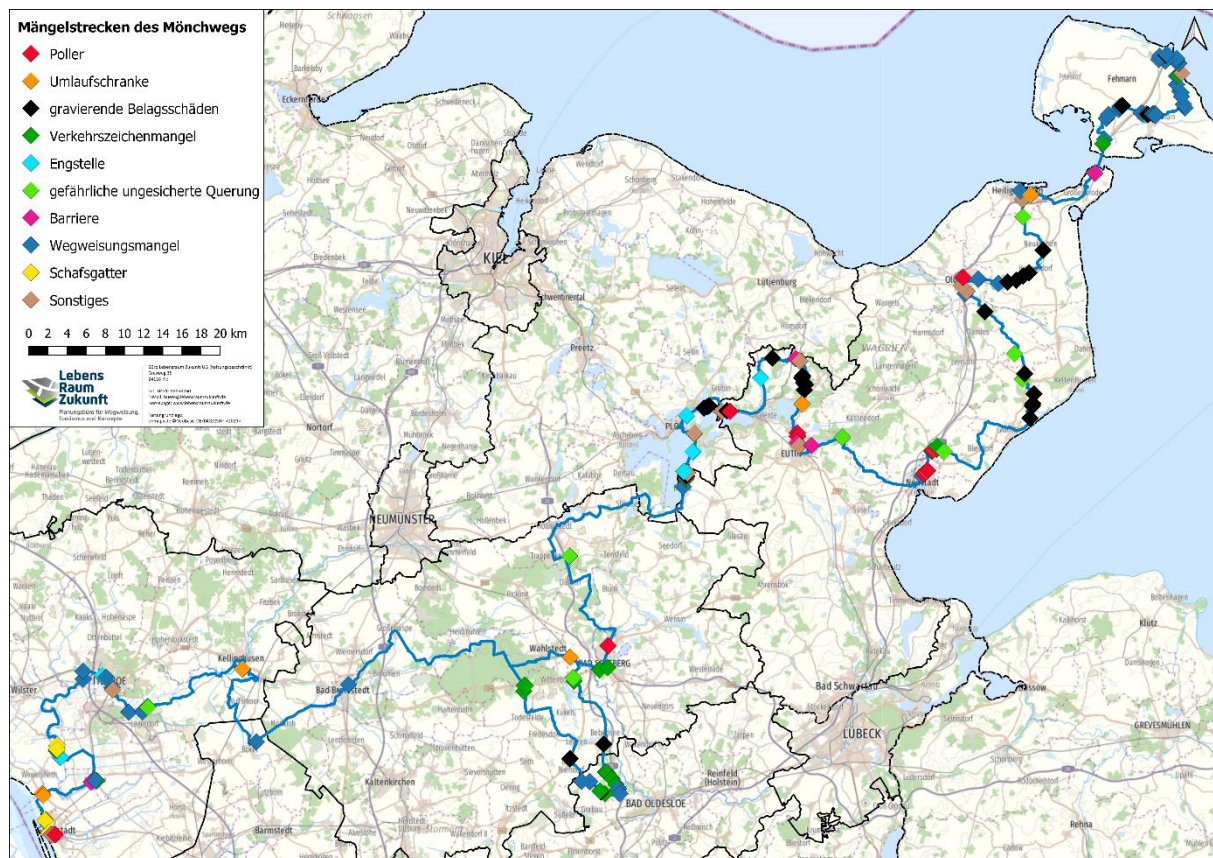
Abbildung 29: Die identifizierten punktuellen Mängel des Mönchswegs. Eigene Darstellung.

Insgesamt wurden am Mönchsweg 175 punktuelle Mängel identifiziert. Davon waren 58 Wegweisungsmängel, 29 gravierende Belagsschäden, 26 Verkehrszeichenmängel, 10 Poller, 9 gefährliche ungesicherte Querungen klassifizierter Straßen, 8 Schafsgatter, 7 Umlaufschranken, 7 Engstellen, 7 Barrieren und 14 sonstige Mängel. Eine Übersicht der punktuellen Mängel nach Kreisen ist in Tabelle 6 zu finden. Außerdem sind diese in Abbildung 29 kartographisch dargestellt. Fotos zweier solcher punktuellen Mängel sind zudem beispielhaft in Abbildung 28 dargestellt.

Wie aus Tabelle 6 ersichtlich, wurden durchschnittlich ca. 0,5 punktuelle Mängel pro Streckenkilometer des Mönchwegs, also im Schnitt ein Mangel alle zwei Kilometer festgestellt. Jedoch unterschied sich diese Zahl stark nach Kreisen: Die Kreise Ostholstein und Stormarn wiesen mit 0,67 bzw. 1,34 Mängeln deutlich höhere Zahlen auf als die weiteren Kreise, insbesondere Kreis Segeberg. Im Kreis Stormarn ist dies auf eine starke Häufung von Wegweisungs- und Verkehrszeichenmängeln, im Kreis Ostholstein auf eine Vielzahl verschiedenster Mängel zurückzuführen. Vor allem traten dort mehrere gravierende Belagsschäden sowie etliche Wegweisungsmängel insbesondere auf der Insel Fehmarn auf (Abbildung 29). Wegweisungsmängel waren insgesamt die häufigste Art der aufgefundenen Mängel des Mönchwegs, diese waren in jedem Kreis zu finden. Sie sollten nicht in ihrer Bedeutung für die Radfahrenden unterschätzt werden. Laut der ADFC-Radreiseanalyse für das Jahr 2022 ist die Wegweisung erneut als wichtigste Form der Orientierung unter Radreisenden identifiziert worden (ADFC, 2023d). Wegweisungsmängel sind daher als gravierend anzusehen und wurden dementsprechend hoch in der Priorisierung der Mängel eingestuft. Sie lassen sich jedoch relativ schnell und vor allem kostengünstig beheben, bspw. durch das Ersetzen verblichener Schilder, das Freischneiden/Reinigen oder die Neumontage abgängiger Schilder. Besonderer Handlungsbedarf besteht hier vor allem im Kreis Stormarn und auf der Insel Fehmarn. Generell ist eine regelmäßige Wartung der gesamten Radwegweisung als Qualitätssicherungsmaßnahme zu empfehlen, wie sie bereits in einigen Kreisen Schleswig-Holsteins durchgeführt wird.

Auch wenn die weiteren Mängel, wie Poller, ungesicherte Querungen, Engstellen, Barrieren und andere in ihrer Anzahl deutlich seltener vorgefunden wurden (Abbildung 29), sollten sie behoben werden, da alle Mängel die Befahrbarkeit des Mönchwegs beeinträchtigen und teilweise zu einem erhöhten Unfallpotential führen können.

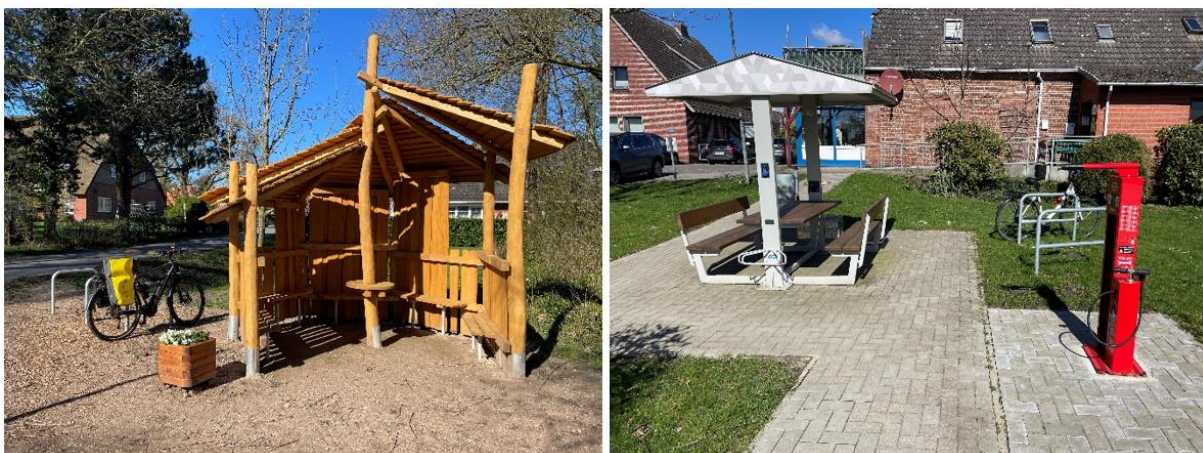
Abbildung 30: Beispiele aufgenommener punktuelle Infrastrukturen am Mönchsweg. Links eine Schutzhütte mit Anlehnbügeln. Rechts ein Rastplatz mit Servicestation, Abstellanlagen und überdachter Tisch-Bank-Kombination mit Lademöglichkeiten. Eigene Aufnahmen.

Positiv fielen die sieben Servicestationen am Mönchsweg auf (Abbildung 30), die in fast regelmäßigem Abstand auf den Streckenverlauf verteilt sind. Öffentliche Toiletten fanden sich hingegen nur vereinzelt. Das Angebot an öffentlichen Toiletten sollte erweitert werden. Hierzu bietet sich die Einbindung der lokalen Gastronomie als eine kostengünstige Lösung an.

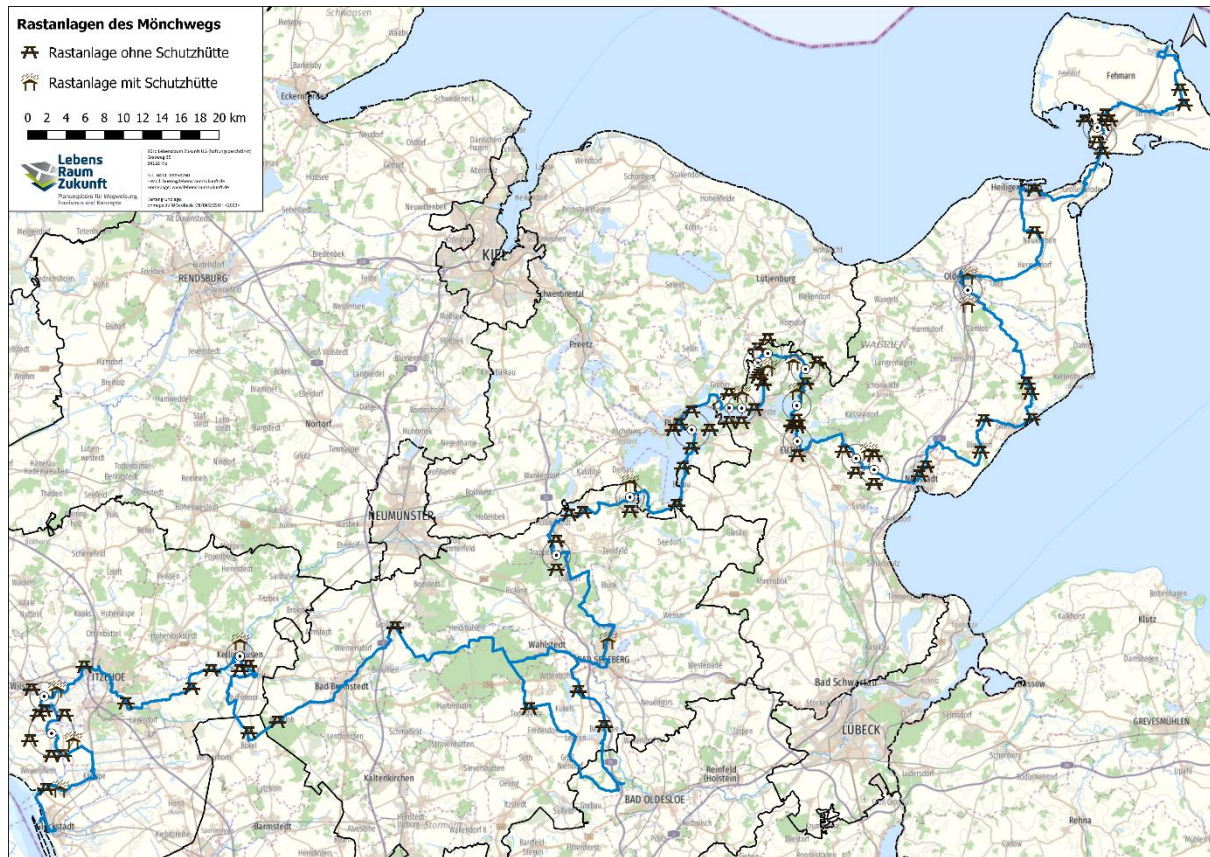
Abbildung 31: Die aufgenommenen Rastplätze am Mönchsweg. Eigene Darstellung.

Die aufgenommenen Rastplätze (Tisch-Bank-Kombination oder Schutzhütte) verteilen sich recht gleichmäßig auf den Verlauf des Mönchswegs (Abbildung 31). Auffällig sind jedoch die deutliche Ballung von Rastmöglichkeiten zwischen Plön und Neustadt i. H. sowie größere Lücken ohne Rastplätze zwischen Bad Bramstedt und Bad Segeberg. Laut Empfehlung des ADFC sollte „alle 15 km außerhalb von Ortschaften eine Rast- bzw. Unterstellmöglichkeit vorhanden sein“ (ADFC 2017). Dies ist in Bezug auf Rastmöglichkeiten bis auf die Ausnahme der Lücken zwischen Bad Bramstedt und Bad Segeberg auf dem Mönchsweg gegeben, in Bezug auf Unterstellmöglichkeiten in Form von Schutzhütten jedoch nicht. Diese finden sich im gesamten Streckenverlauf nur äußerst vereinzelt (insgesamt 13 Stück), gehäuft treten sie hingegen zwischen Plön und Neustadt i. H. und zwischen Glückstadt und Itzehoe auf. Zu empfehlen wäre daher, bestehende Rastplätze mit Unterstellmöglichkeiten (Schutzhütte) auszubauen und in den genannten Lücken neue Rastplätze zu errichten. Außerdem sollten an Rastplätzen Abstellanlagen für Fahrräder vorhanden sein. Aktuell trifft dies auf viele noch nicht zu. Eine Erweiterung durch Anlehnbügel wird daher unbedingt empfohlen. Ebenso die Ergänzung durch weitere gastfreundliche Elemente wie beispielsweise Mülleimer.

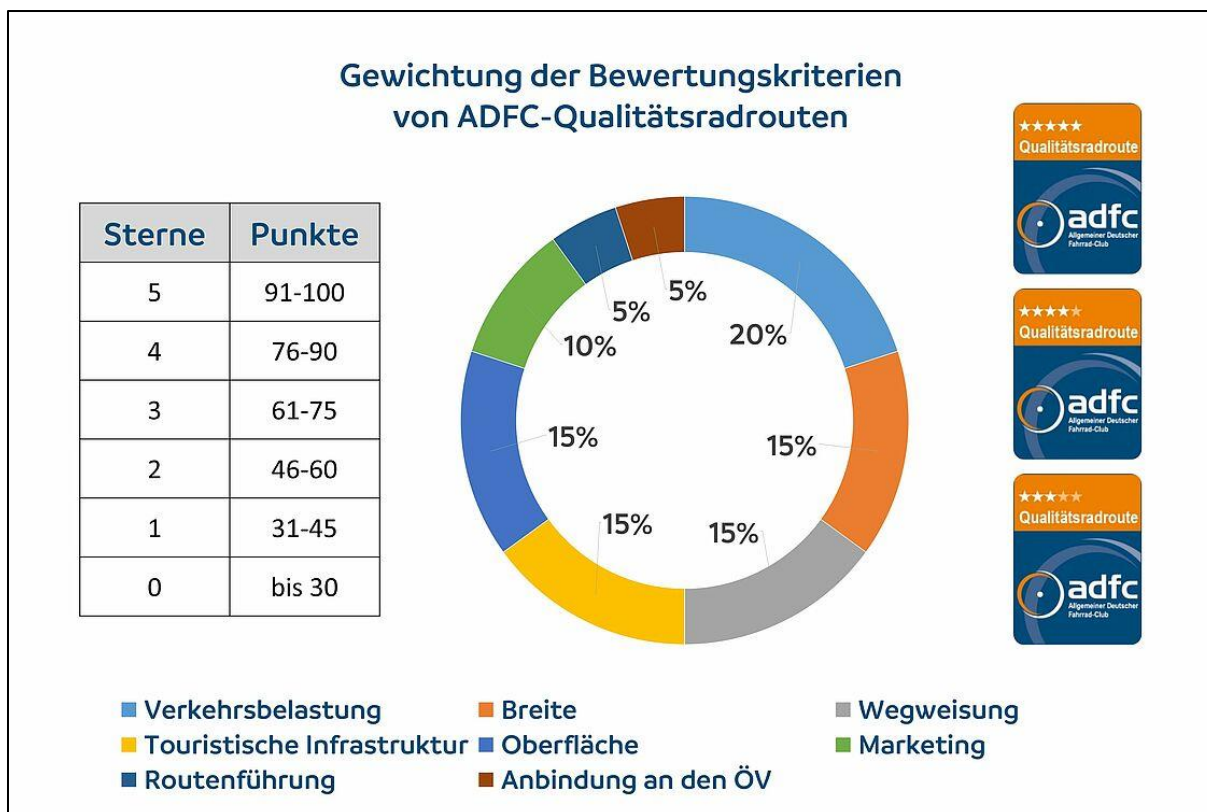
Abbildung 34: Gewichtung der Bewertungskriterien von ADFC-Qualitätsradrouten und notwendige Punktzahl zum Erreichen der Sterne. Quelle: ADFC, 2022b.

Zur Orientierung sind die ADFC-Kriterien zur Klassifizierung einer ADFC-Qualitätsradroute zusammen mit der groben Einordnung des Mönchswegs im aktuellen Zustand in Tabelle 9 dargestellt. Zudem sind die Gewichtung der ADFC-Kriterien sowie die notwendige Punktzahl zum Erreichen der Sterne in Abbildung 34 dargestellt.
